PROGRAM PRAC KONSERWATORSKICH  
OPRACOWANY  
DLA BUDYNKU DOMU LUDOWEGO  
W BUKOWINIE TATRZAŃSKIEJ

OPRACOWAŁ PIOTR FRĄCZEK

CZERWIEC 2024

# PROGRAM PRAC KONSERWATORSKICH

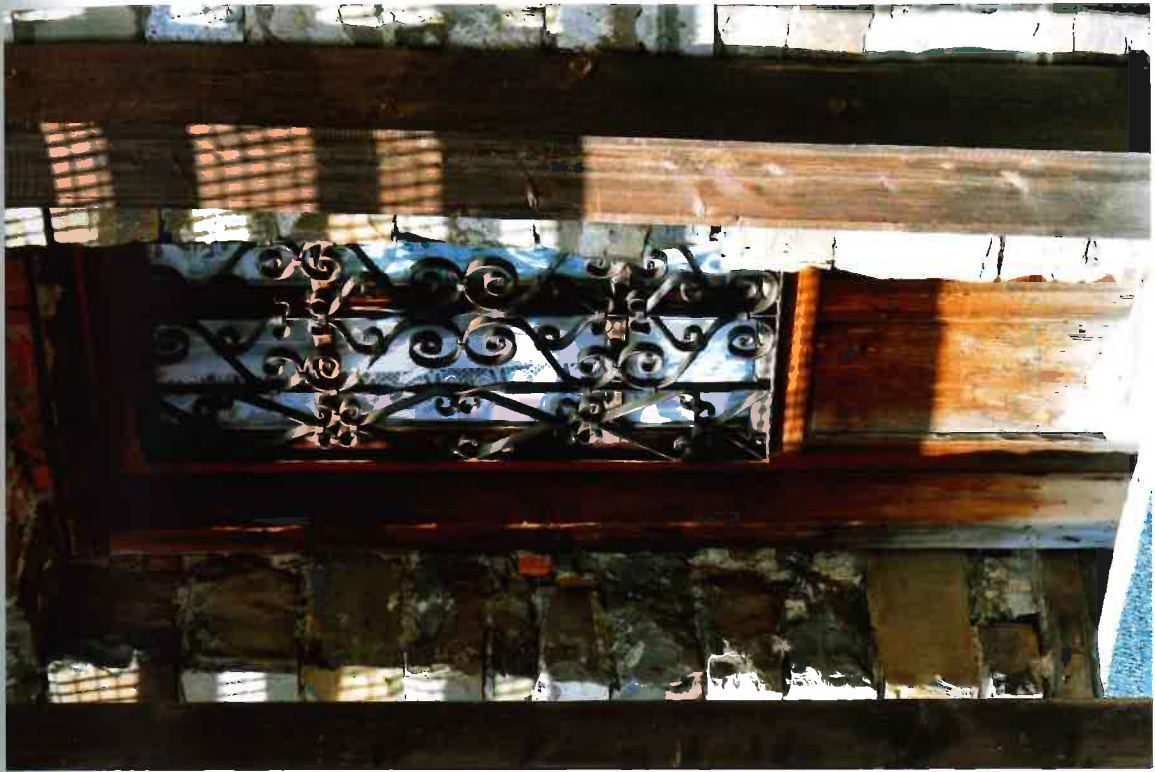
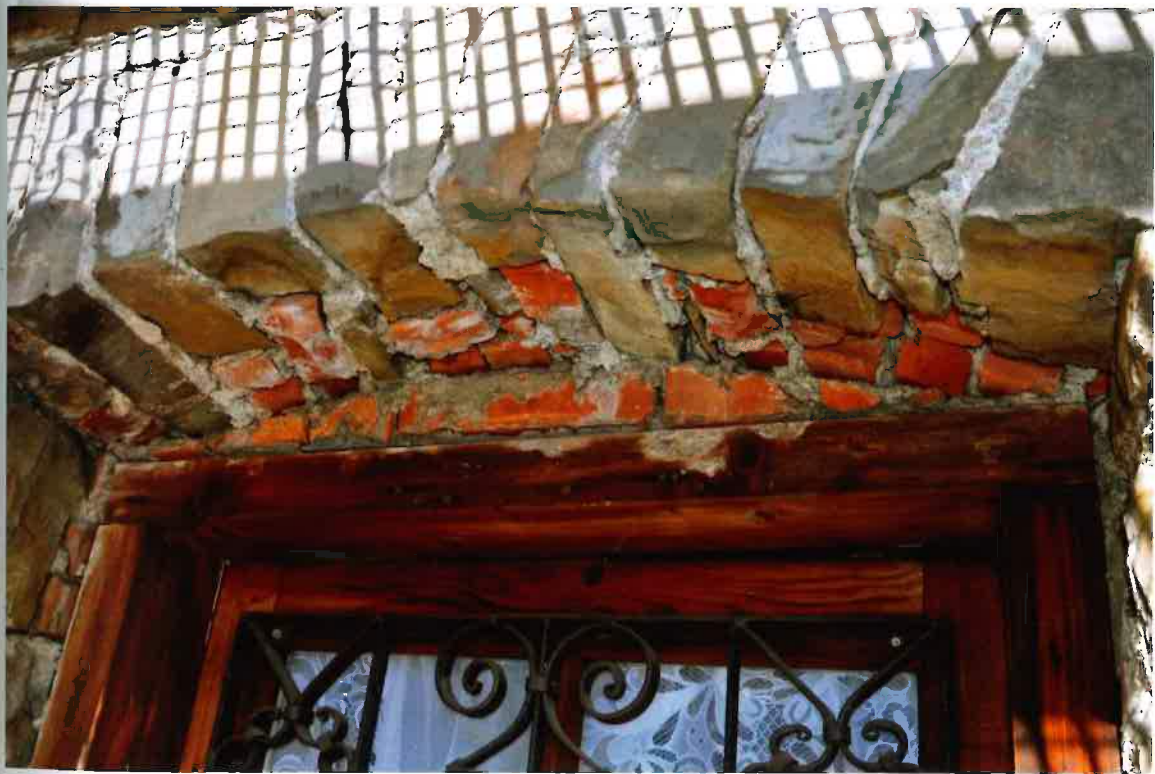
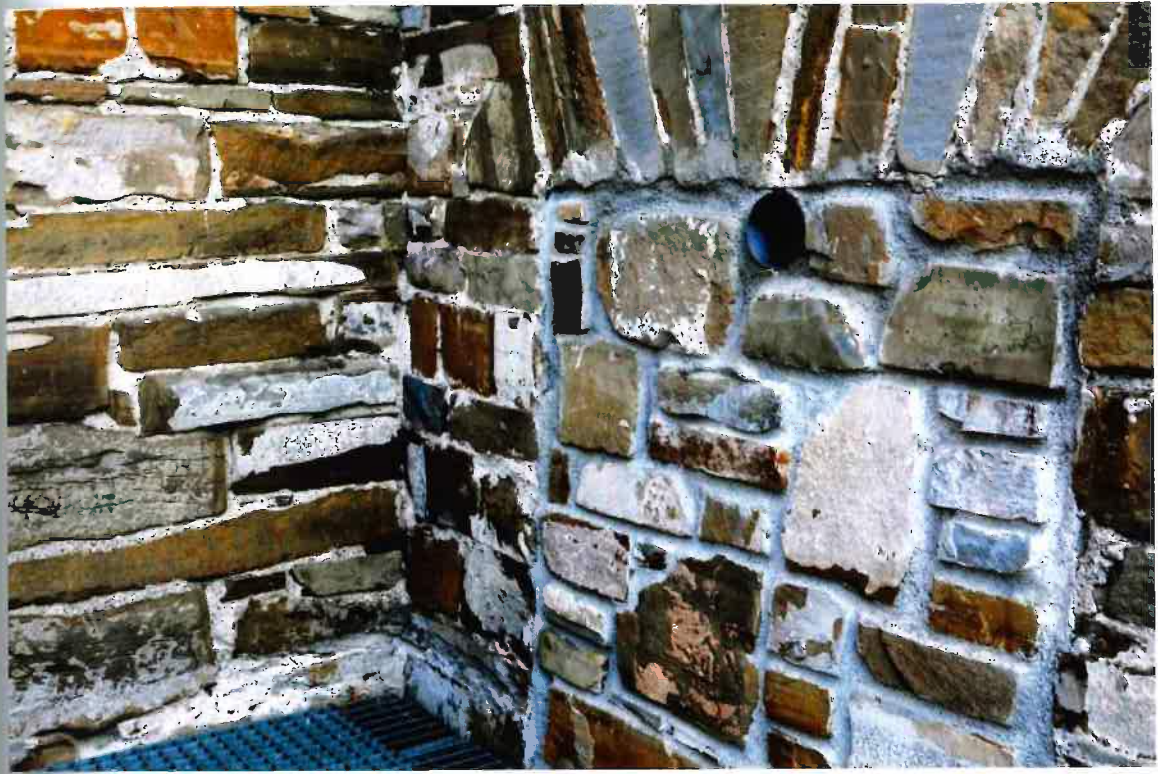
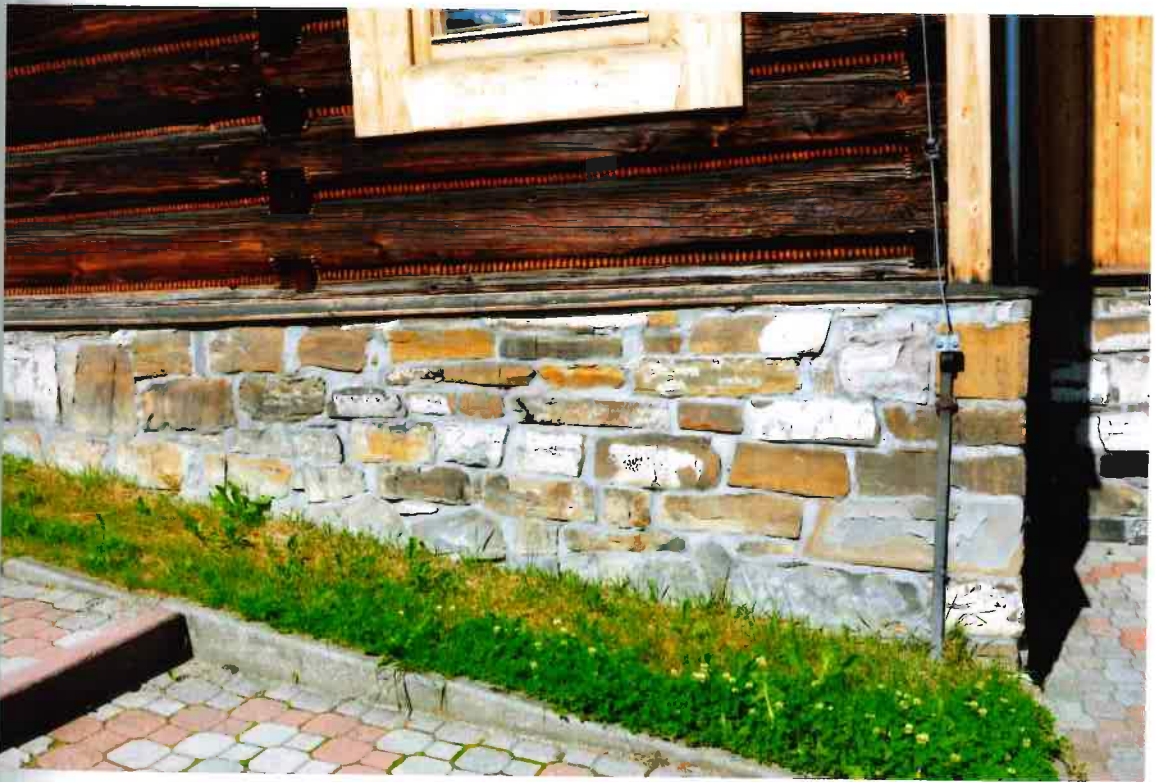
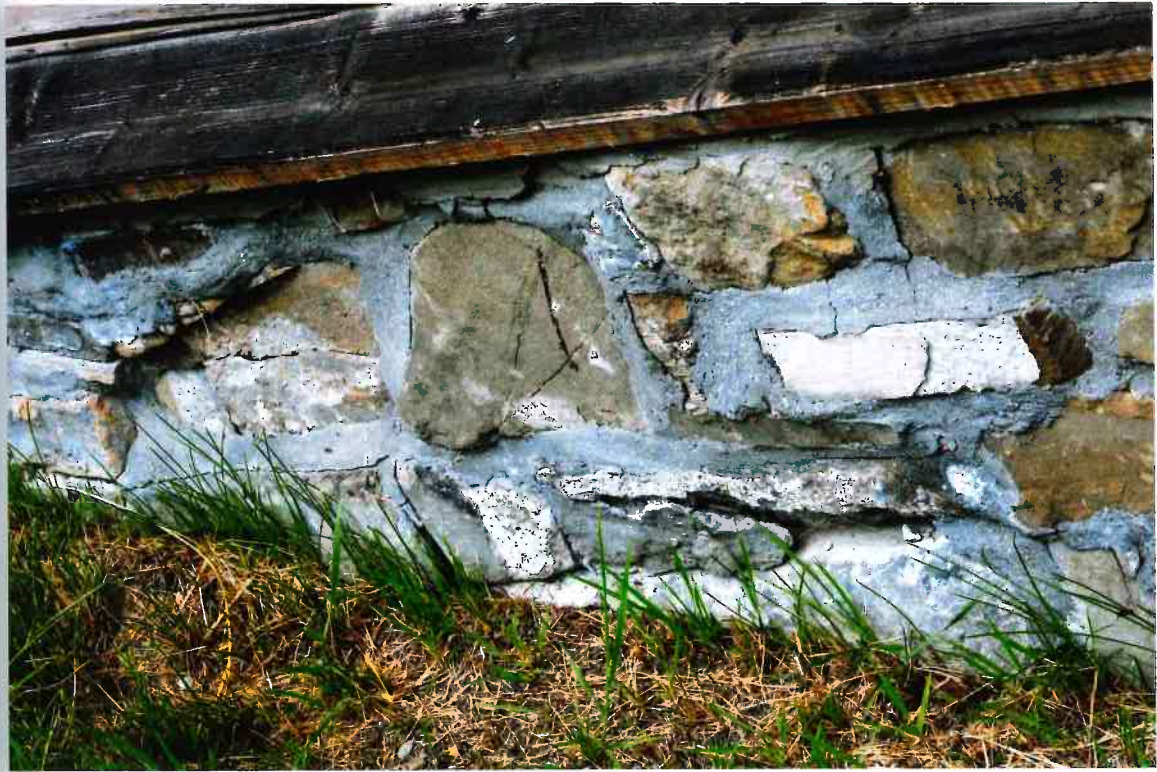
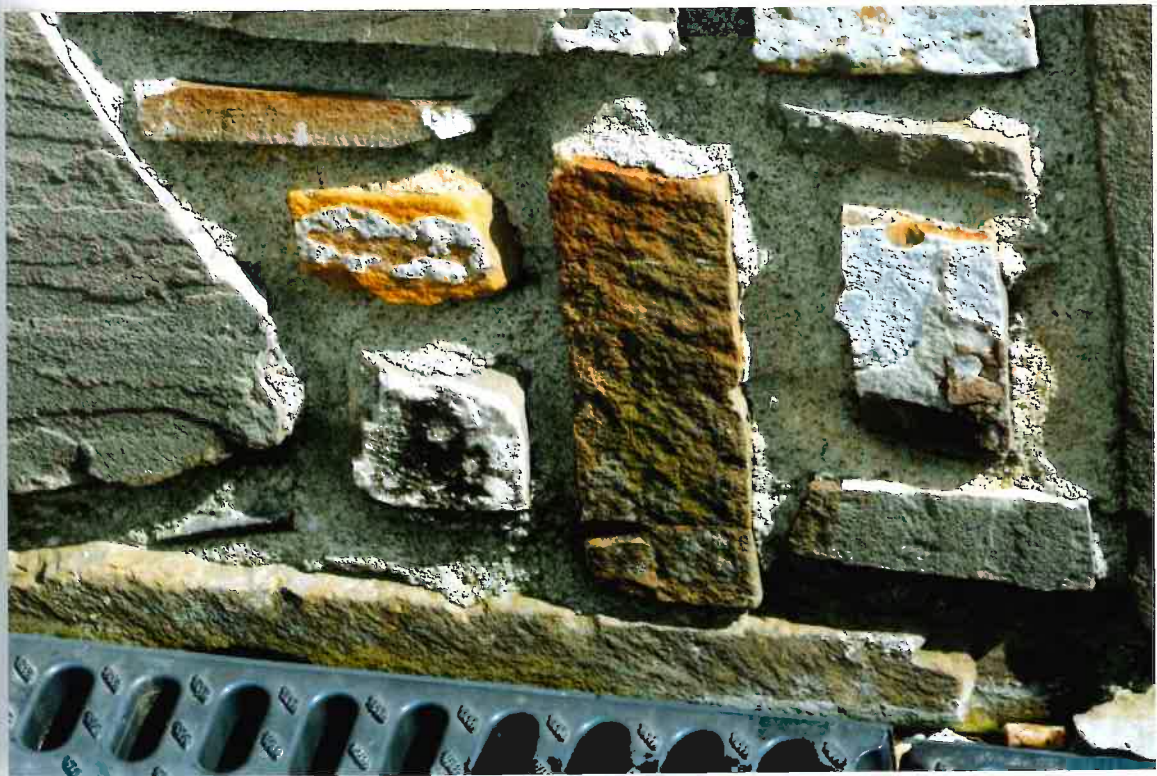
KAMIENIARKA  
URZĄDZENIA TECHNICZNE

W kamieniarce stwierdzono wypadnięcie całych kamieni z lica muru co spowodowane jest degradacją zaprawy wapiennej. Częściowe odspojenie płaskich fragmentów kamienia wzdłuż warstw sedymentacyjnych co spowodowane jest niejednorodnością warstw sedymentacyjnych ich różnym składem mineralogicznym jakościowym i ilościowym. Warstwy te pod wpływem warunków atmosferycznych tj. akumulacji wody w materiałach ilastych oraz działaniu ciśnienia wewnątrz struktury kamienia pod wpływem zamarzania wody ulegają rozdzieleniu.

Ponadto na części kamieni widoczna jest dezintegracja granularnej struktury miejscowa lub całościowa spowodowana jw. różnej jakości spoiwem z przewagą materiałów ilastych o słabej wytrzymałości na działanie fizyko – chemicznych czynników w tym krystalizacji soli w kapilarach kamienia oraz wywierania podobnego ciśnienia przez tworzące się kryształy lodu podczas zamarzania. Ponadto do budowy użyto kamienia „zwietrzałego” długo zalegającego w warstwach przypowierzchniowych gruntu.

W nielicznych miejscach widoczne są uzupełnienia wykonane z cegły szczególnie w obmurowaniach stolarki okienne (przy „parapecie”) jako wynik zmniejszenia wysokości okien i bieżącej naprawy nadproża drzwi.

Obecnie występują w licu muru co najmniej 4 rodzaje fug, jedna wapienna oryginalna o prostej klasycznej formie, obecnie prawie całkowicie wypłukana przez wody opadowe i zmienne warunki atmosferyczne oraz trzy cementowe jedna o kształcie wklęsłym, półokrągłym, druga prosta klasyczna w formie akceptowalna jednak wykonana bardzo niestarannie, trzecia znajdująca się na podmurówce południowo – wschodniej nowej części budynku. Fugi cementowe, szare wykonane są z zaprawy zawierającej dużą ilość cementu, są zbyt twarde i nieprzepuszczalne dla wilgoci co powoduje kumulowanie się wody w wapiennej zaprawie murarskiej, w pozostałościach pierwotnej fugi jak również w kamieniu. Nie jest to zjawisko korzystne ze względu na fakt że zaprawa wapienna jest zaprawą stosunkowo „miękką” i o dużo mniejszych parametrach wytrzymałościowych od zapraw cementowych, co

Prace konserwatorsko – renowacyjne przy kamieniarce ze względu na jej stan techniczny i estetyczny są konieczne. Zniszczenia które powstały są wynikiem eksploatacji budynku w trudnych warunkach klimatycznych, brakiem bieżących fachowych remontów oraz doraźnymi pracami budowlanymi. W celu przywrócenia kamieniarce estetycznego i regionalnego wyglądu oraz dobrego stanu technicznego należy wszystkie późniejsze uzupełnienia kamieniarki tj. kamienia i fug w miarę możliwości usunąć, również niespoiste

oryginalne fragmenty fug jak i oryginalny kamień o nie stabilnej strukturze. W tym celu należy wykuć wszystkie cementowe uzupełnienia kamienia oraz fugi (w miarę możliwości), przy czynności tej należy zachować ostrożność by nie naruszyć i nie poubijać oryginalnych kamieni co doprowadziło by do zmiany „rantów” kamienia których ostrość jest charakterystyczna dla użytych kamieni i świadczy o ich użyciu bez obróbki bezpośrednio ze złoza. Ubite krawędzie zmieniły by charakter i estetykę kamienia. Fugi cementowe nie popękane, spoisłe mocno osadzone w kamieniu należy pozostawić a ich powierzchnię scalić kolorystycznie.

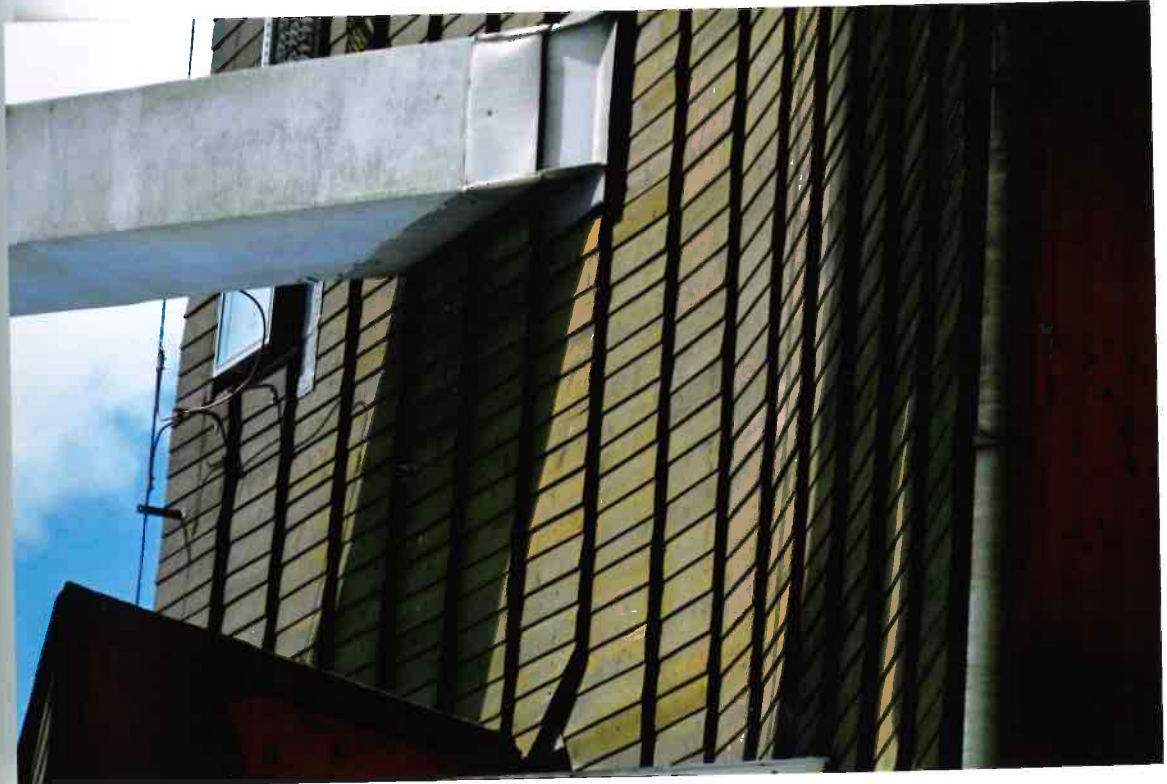
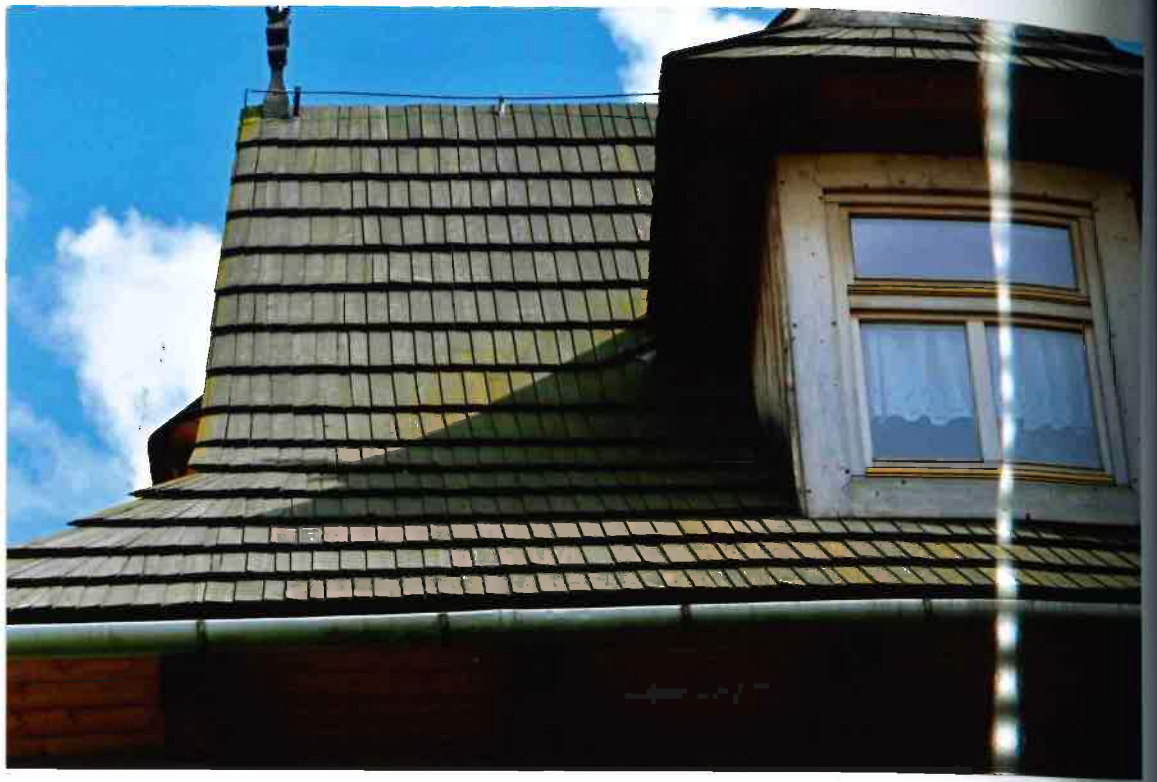
GONT

Stan zachowania gontowego pokrycia dachu w wyniku bieżącej tj. co pięć lat konserwacji jest dostateczny. Wymianie należy poddać niewielką ilość gontów. Niestety od strony północnej na transepcie południowym gont jest „zielony” co oznacza iż jest już mocno zaatakowany przez mchy porosty i glony. Obecność flory na pokryciu gontowym nie ma tylko negatywnego charakteru estetycznego. Bowiem produkty przemiany materii jak i enzymy

ułatwiający pobieranie substancji odżywczych z drewna powodując jego rozkład, przyspieszają korozję biologiczną i degradację poszycia gontowego.

1. Dokonanie przeglądu instalacji odgromowej.
2. Usunięcie będących w złym stanie technicznym gontów.
3. Kąpiel nowych świerkowych gontów w roztworze wodnym Fobos M – 4 lub Holzprof.
4. Montaż nowych gontów.
5. Mycie całego dachu w tym usunięcie mchów i porostów, glonów w sposób mechaniczny przy użyciu myjki wysokociśnieniowej i szczotek.
6. Naniesienie środka biobójczego na miejsca szczególnie porażone Prevetolu.
7. Powtórne umycie dachu w miejscach porażenia przez glony i mchy.
8. Wsuszenie i naniesienie jeszcze raz środka biobójczego jw.
9. Wykonanie co najmniej 2 krotnego nasączenia gontu GontoxW6.
