TEMAT:	Brama i wschodnia część ogrodzenia kościółka pw. Św. Sebastiana w Jurgowie Analiza cech stylistycznych i zastosowanych technik budowlanych, opis stanu zachowania obiektu, program postępowania konserwatorskiego	
ADRES:	34-532 Jurgów 1	
INWESTOR:	Parafia Rzymsko – katolicka p.w. Św. Sebastiana w Jurgowie 34-532 Jurgów 1	
OBIEKT:	Brama i ogrodzenie kościoła

AUTOR:	Analiza cech stylistycznych i zastosowanych technik budowlanych, opis stanu zachowania obektu	mgr inż. arch. Piotr Kozieł
	Program Postępowania Konserwatorskiego	dr Krystyn Kozieł
DATA OPRACOWANIA:	Kraków, luty 2025r

Obiekt: Brama ogrodzenia kościoła pw. Św. Sebastiana w Jurgowie
Adres: 34-532 Jurgów 1
dz. nr 2149 obręb Jurgów gmina Bukowina Tatrzańska
Właściciel: Parafia Rzymsko – Katolicka
p.w. Św. Sebastiana w Jurgowie
Czas powstania: koniec XIXw, przebudowana w 1935r
Autor: nieznany
Materiał i technika: Brama murowana z kamienia łamanego – piaskowiec karpacki, tynkowana, zwieńczona daszkiem z gontu drewnianego.
Forma ochrony: Wpis do rej. zabytków woj. małopolskiego nr A-321 z 06.12.1971
Aktualny nr w rejestrze: A-854/M

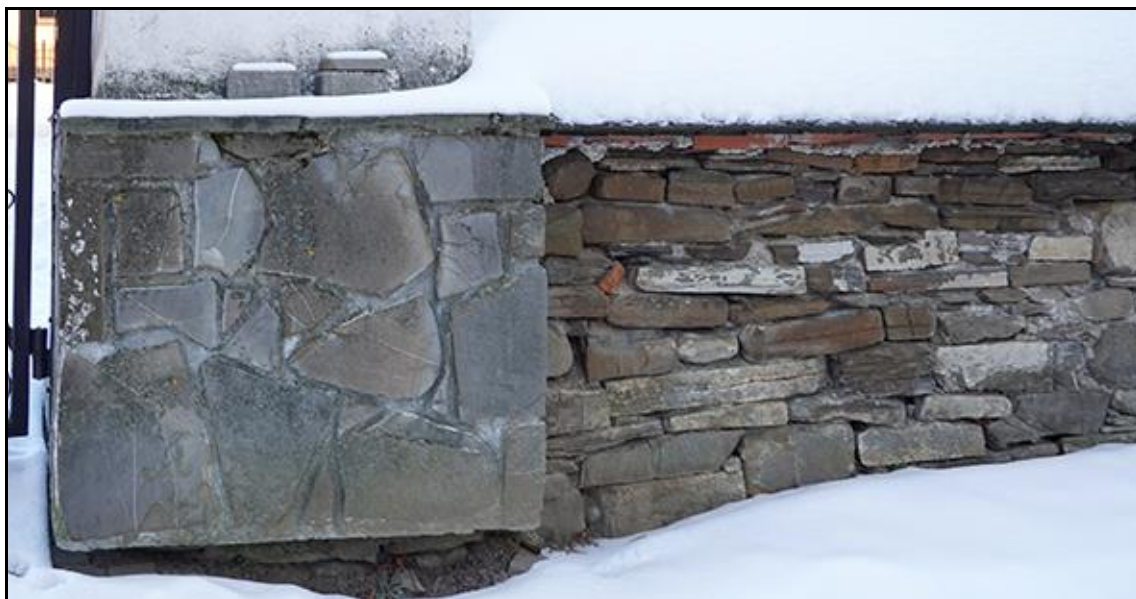
Fot. 7. Wątek kamienny muru, w dolnej partii filara omurowany płaskimi kamiennymi płytami odpadowymi. Celem tego omurowania było wzmocnienie dolnej partii filarów bramy.

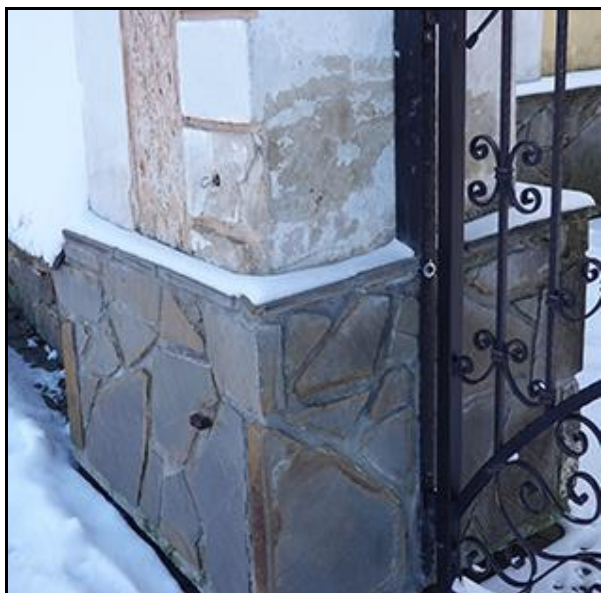
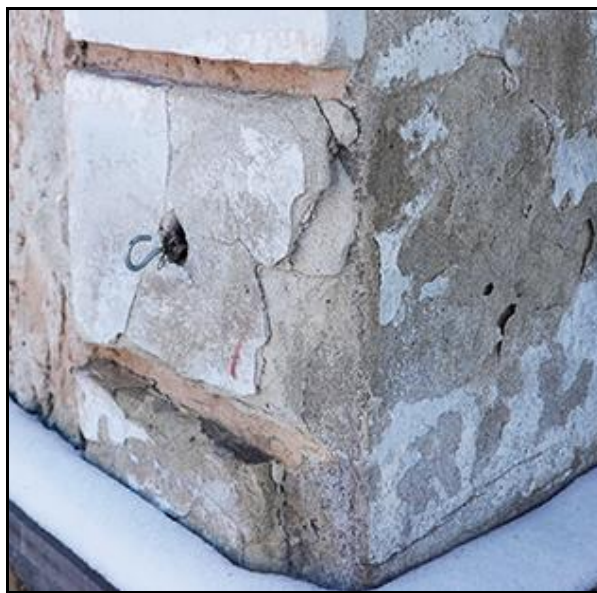
Z czasem na skutek ich degradacji tynki te wymieniano w dolnych partiach filarów. Niestety w trakcie ostatniego remontu dolne partie murów obłożono kamiennymi płytami na zaprawie cementowej. Uszczelniając w ten sposób wewnętrzną strukturę muru, zamknięto drogę odparowywania wody podciąganej kapilarnie z gruntu.

Fot. 7 i 8. Dolne partie filarów bramy. Widoczny efekt dezintegracji strukturalnej tynków, spowodowany migracją z gruntu w górę muru, soli rozpuszczonych w wodzie. Które w momencie odparowywania wody z powierzchniowych warstw tynku zwiększając swoją objętość w procesie krystalizacji, rozsadzają strukturę tynku.

- Należy usunąć wymurowaną okładzinę wokół dolnych filarów bramy wykonane z kamiennych płyt piaskowcowych ułożonych na zaprawie cementowej (!). jest ona głównym czynnikiem wywołującym serię procesów destrukcyjnych w zakresie materiałów występujących w obiekcie jak również procesów destabilizujących stan konstrukcji i statykę obiektu.
- Po usunięciu wymurowanej okładziny należy określić stan zachowania muru filarów i dokonać oceny technicznej. Czynności należy przeprowadzić e trybie nadzoru autorskiego autorów dokumentacji projektowej i konserwatorskiej.

- W trakcie prowadzenia robót należy rozwiązać problem dolnych partii murowanych filarów. Ze względu na usytuowanie obiektu przy drodze komunikacyjnej publicznej, gdzie okresowo mogą występować intensywne zasolenia należałoby zastosować tynki szerokoporowe WTA magazynujące okresowo sole.

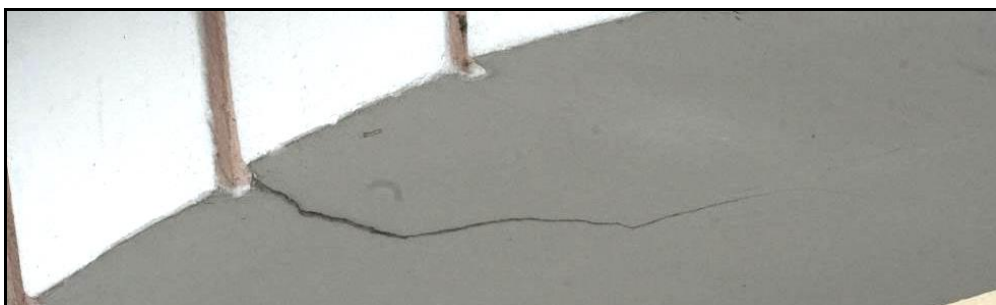
Fot. 9 Szczelinowe pęknięcie muru w partii nadproża w łuku zwieńczenia bramy oraz w filarze północnym

Zamontowanie ankr stalowych w nadproże łuku bramnego, z pewnością w znacznym stopniu wzmocniło konstrukcję górnej partii bramy, ale też usztywniło tą część muru. Co w wyniku osiadania podłoża spowodowało powstanie szczelinowych pęknięć muru.

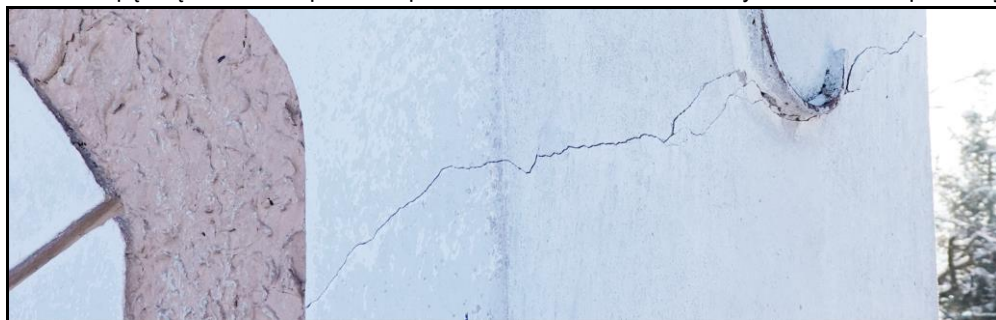
Fot. 10. Szczelinowe pęknięcie muru w okolicy zamontowanej stalowej kotwy.

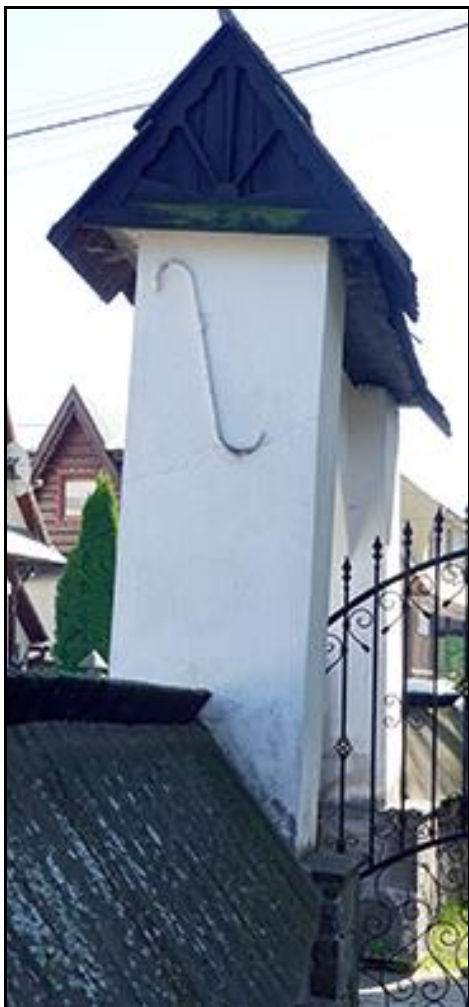
Północny filar bramy odchylony jest od pionu ok 3° w kierunku zachodnim. Rysa w zwieńczeniu łuku świadczy o nadwyrężeniu konstrukcji i konieczności wykonania odpowiedniego wzmocnienia. Mając na uwadze, że nowe elementy bramy - cokół z płyt kamiennych oraz metalowe przesła wykonane zostały z zachowaniem pionu, a na ich powierzchni i wokół miejsc montażu brak widocznych destrukcji, należy założyć, że odchylenie wystąpiło przed ich montażem, a jego stan jest obecnie ustabilizowany. Tym niemniej na konstrukcję bramy mogą w dalszym ciągu działać naprężenia i wymaga ona ustabilizowania.

Po dwóch stronach filrów widoczne są stalowe kotwy w formie esownicy, do których zamonatowała szaba ankry. Lokalizacja sztaby metalowej oraz sposób jej montażu, świadczą że element ten został założony już w trakcie budowy obiektu i spełniał podstawowe profilaktyczne wzmocnienie zwieńczenia łuku odcinkowego bramy jak i całej partii zwieńczenia. Niestety na przechył filara w piono ankry wzmocniające nie miały żadnego wpływu. Istniejąca kamienna obudowa dolnych partii filarów uniemożliwia przeprowadzenie analizy technicznej murowanej struktury w tej części obiektu. Niemniej jednak

musiał zaistnieć powód wykonania tejże obudowy. Przechył filara nastąpił z kilku powodów. Jeden to osłabienie struktury kamiennego wążku w przyziemiu filarów, drugi to osłabienie gruntu na którym posadowiono filary kamiennej bramy.

- Przy obecnym stanie zachowania muru i występujących zagrożeń dla jego konstrukcji oraz materiałów tu występujących, koniecznym działaniem jest przeprowadzenie stabilizacji podłoża na którym posadowione są filary, co pozwoli zabezpieczyć statykę obiektu na szereg lat. W tym zakresie należy wykonać tzw podbicie muru filarów przy zastosowaniu bloczków betonowych lub wylanie betonowego fundamentu zbrojonego strukturalnym węglowym lub kompozytowym włóknem RXF. W trakcie prac należy szczególną uwagę zwrócić na prawidłowe wykonanie izolacji przeciwwilgociowej pionowej i poziomej

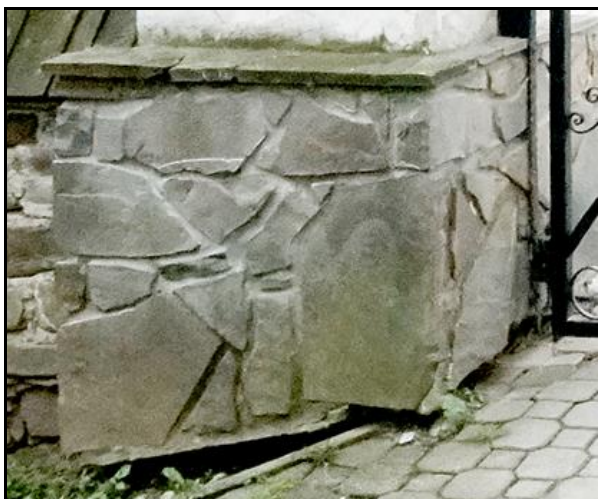
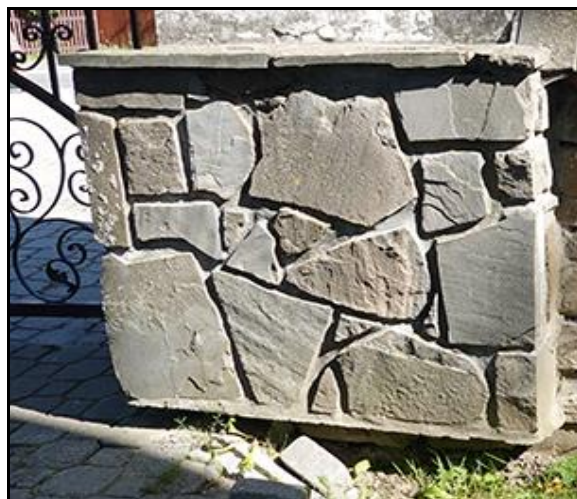
Fot. 11 i 12. Widok dolnych partii filarów bramnych Strona zachodnia. Tworzą elementy najpóźniej wmontowane w obiekt.

Na fotografiach widoczna jest pusta przestrzeń pod kamiennymi obudowami. Zawieszone one są na filarach bramy. Niegdyś dotykały one podłoża z kostki bądź gruntu. Widoczna przestrzeń świadczy o osiadaniu gruntu wokół filarów. Sytuacja ta bardzo niekorzystnie wpływa na stan techniczny

kamiennej struktury muru, gdyż woda opadowa spływająca z traktu drogowego o betonowej kostce, zalewa i gromadzi się w dolnej strefie murowanych filarów, osłabiając nośność podłoża.

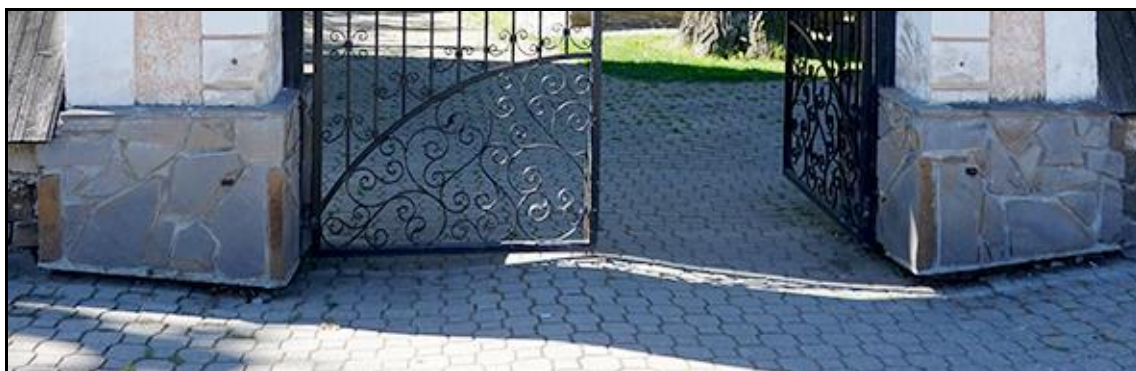
Fot. 13. Widok dolnych partii filarów bramnych, strona wschodnia. Tworzą elementy najpóźniej wmontowane w obiekt.

Na fotografii widoczny jest stan osiadania gruntu przy filarach bramy. Prowadzi to do destabilizacji struktury muru w partii jego posadowienia.

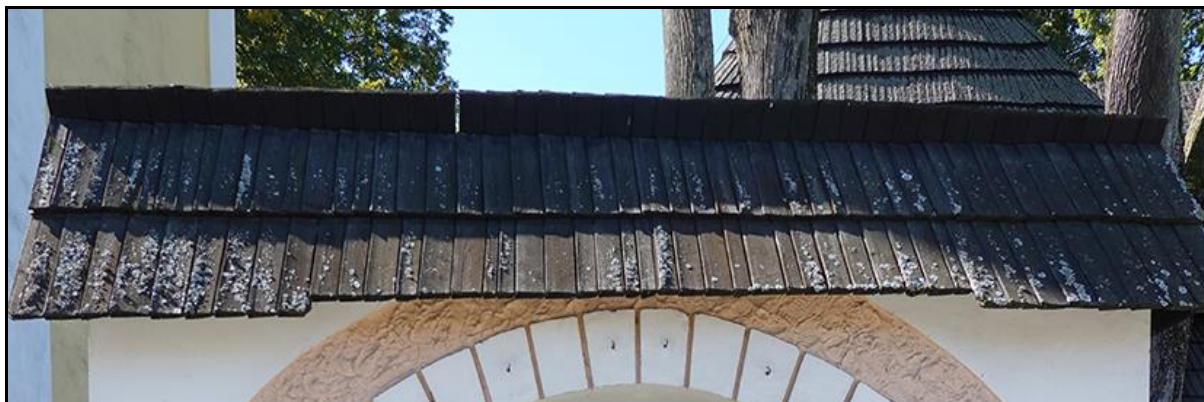
Poszycie daszku nad bramą znajduje się w bardzo złym stanie technicznym, biologicznym i estetycznym. Na zdjęciu powyżej przedstawiony jest stan klepek gontu, które uległy całkowitej degradacji. Tkanka drewna struktury drewna jest całkowicie spróchniała, chłonie duże ilości wody, nie odprowadza wody opadowej w sposób właściwy. Gont w trybie pilnym winien zostać wymieniony.

- W trakcie prac należy dokonać badań stratygraficznych w celu weryfikacji kolorystyki obiektu
 - Drewniane poszycie daszku z gontu nad bramą uległo całkowicie degradacji strukturalnej. Istniejące zadaszenie należy zdemontować, a w jego miejscu **odtworzyć w obecnej formie** w tradycyjnej technologii poszycie z gontu wysezonowanego i impregnowanego. Po ułożeniu (zamontowaniu) gont należy ponownie zaimpregnować.

2. Gont niestety jest w tak bardzo złym stanie, że zachodzi konieczność jego wymiany.
3. Należy odpowiednio odwzorować gont stosowany do nakrycia muru ogrodzeniowego, jak również do nakrycia bramy.

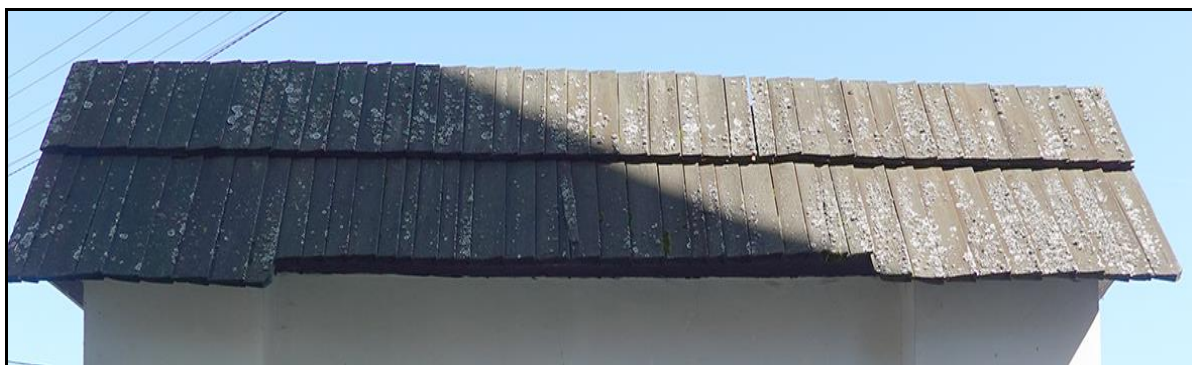
Na powierzchni osłabionego w dużym stopniu zawilgoconego drewna rozwinęły się kolonie roślin niższego rzędu mchy i porosty. Porosty są organizmami porastającymi nawet tak nieprzyjazne dla roślin siedliska, jak skały wapienne, granitowe i inne, beton, cegła, zaprawa murarska, dachówka, eternit. W zależności od siedliska wyróżnia się następujące grupy porostów. Są przystosowane do zasiedlania siedlisk ubogich w składniki odżywcze. Posiadają np. zdolność zatrzymywania wody opadowej lub wiązania azotu atmosferycznego (dzięki symbiozie z bakteriami). Rośliny te umożliwiają z czasem kolonizację kolejnym, większym i bardziej wymagającym roślinom

Drewniana powierzchnia gontu pozbawiona zabezpieczającej powłoki, zaczęła zatrzymywać zabrudzenia, w których znajdują bardzo dobre warunki rozwojowe, grzyby oraz mchy. Mchy i porosty zatrzymują wodę, która powoduje zawilgocenia drewna gontów, co w następstwie prowadzi do procesów gnilnych

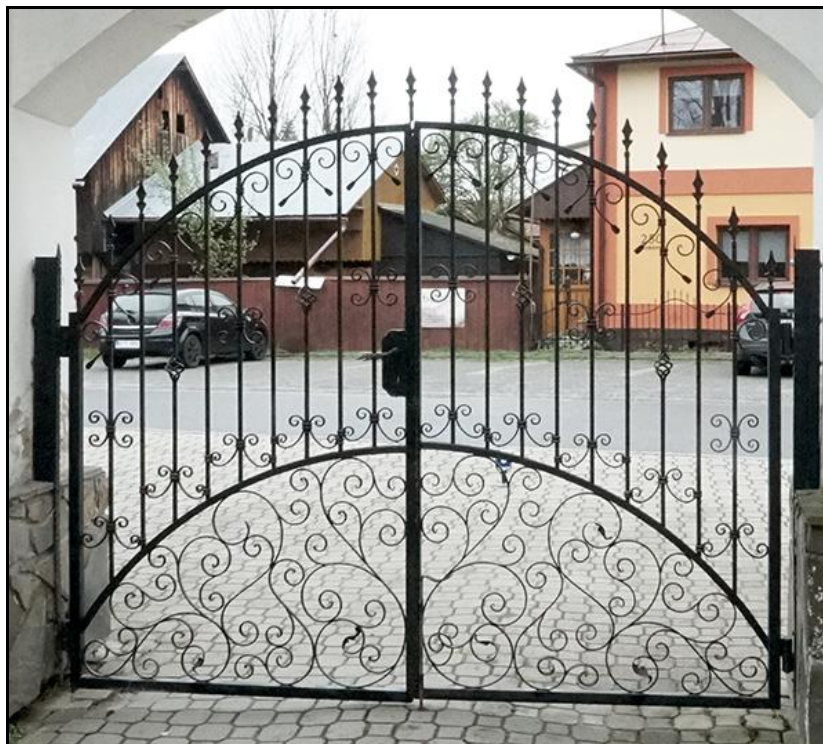
Elementy metalowe występujące w obszarze ogrodzenia to głównie stalowe kute dwa przesła bramy oraz stalowe esownice kotew na bocznych ścianach filarów wejściowe. Ich stan zachowania można określić jako zadowalający. Występujące problemy dotyczą głównie prawidłowego funkcjonowania zamków, oraz prawidłowego osadzenia na zawiasach, tak by skrzydła bramek domykały się prawidłowo.

- Elementy metalowe należy oczyścić z różnego rodzaju powłok malarskich, usunąć również nawarstwienia korozyjne metodą strumieniowo ciśnieniową z zastosowaniem ścierniwa typu „garnet” lub „kwarc”. Ubytki ornamentów zrekonstruować postępując zgodnie tradycyjnymi metodami i technologią ślusarstwa ręcznego. Ustabilizować zawiasy i naprawić zamki z klamkami. Po wykonaniu prac technicznych powierzchnie metalowe zabezpieczyć antykorozyjnie i pomalować w kolorze antracytu.

1. Metalowe bramki należy zdemontować, oczyścić z nawarstwień korozyjnych oraz warstw różnych farb. Oczyszczenie metodą strumieniowo ciśnieniową.
2. Brakujące elementy należy odtworzyć metodami kowalskimi odwzorowując analogicznie formy ornamentów do istniejących. Należy poddać standardowej naprawie zamki i zawiasy, na których zostały one zawieszone.
3. Po tak przeprowadzonych zabiegach remontowo konserwatorskich, na powierzchnię metalu należy nanieść powłokę antykorozyjną. Zaleca się wykonać ocynkowanie bramek, następnie pomalować w kolorze antracytowym o odcieniu grafitu. Odpowiednim będzie zastosowanie farby: „Kunststschmiede -Lack – antick graphitschwarz matt”.

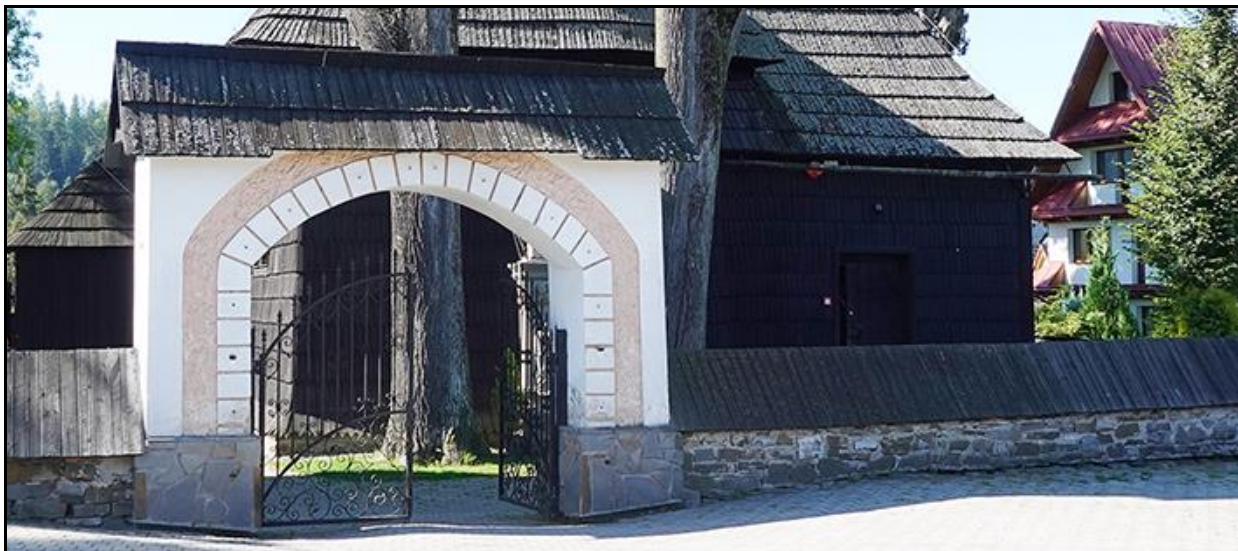
Stan zachowania obiektu z roku 2024r. ciany muru pozbawione tynków. Należy przyznać że usunięcie zaprawy z powierzchni ścian muru to zabieg dobrze wpływający na wewnętrzną strukturę muru. Wszelkiego rodzaju zaprawy mineralne charakteryzują się wysokim stopniem higroskopijności. Absorbują wilgoć z otoczenia. Ich porowata struktura wpływa infiltruje w powierzchnię struktury muru, głównie w zaprawę spoin, wodę z rozpuszczonymi w niej solami mineralnymi z gruntu, co z kolei inicjuje procesy chemiczne które doprowadzają do dezintegracji struktury spoin. Tak więc struktura materialna muru pozbawiona zapraw mineralnych zachowuje się w dużo lepszym stanie technicznym, niż struktura pokryta tynkiem, którego struktura jest często nadmiernie zawilgocona.

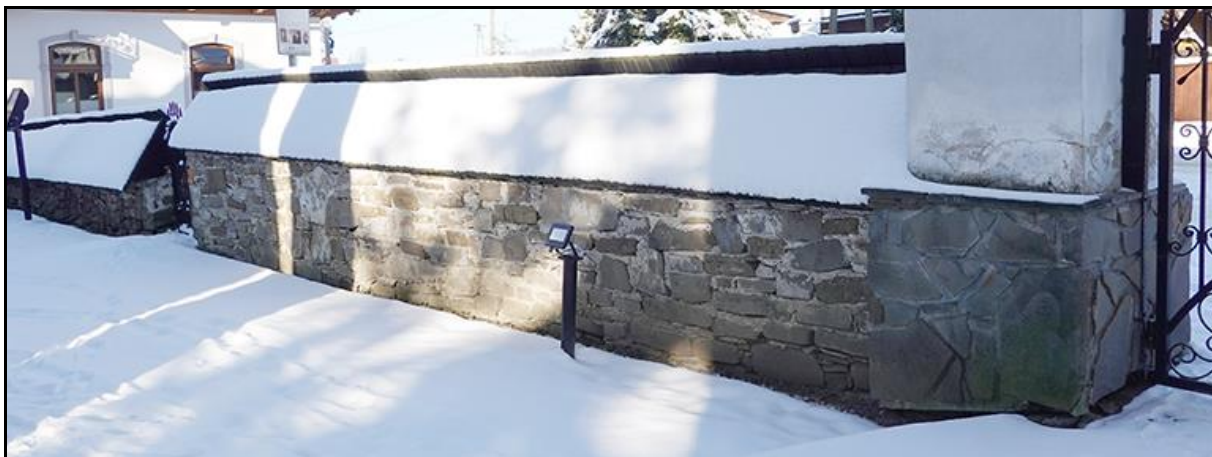
Strona zachodnia muru po lewej stronie bramy. Intensywne zawilgocenia występują głównie przy betonowo kamiennej opasce filara bramnego, oraz w dolnej strefie muru. Zawilgocenie w dolnej strefie muru powstaje głównie okresowo w trakcie opadającej wody okapowej z daszku krytego gontem. W relatywnie szybkim tempie ulega ono wysychaniu.

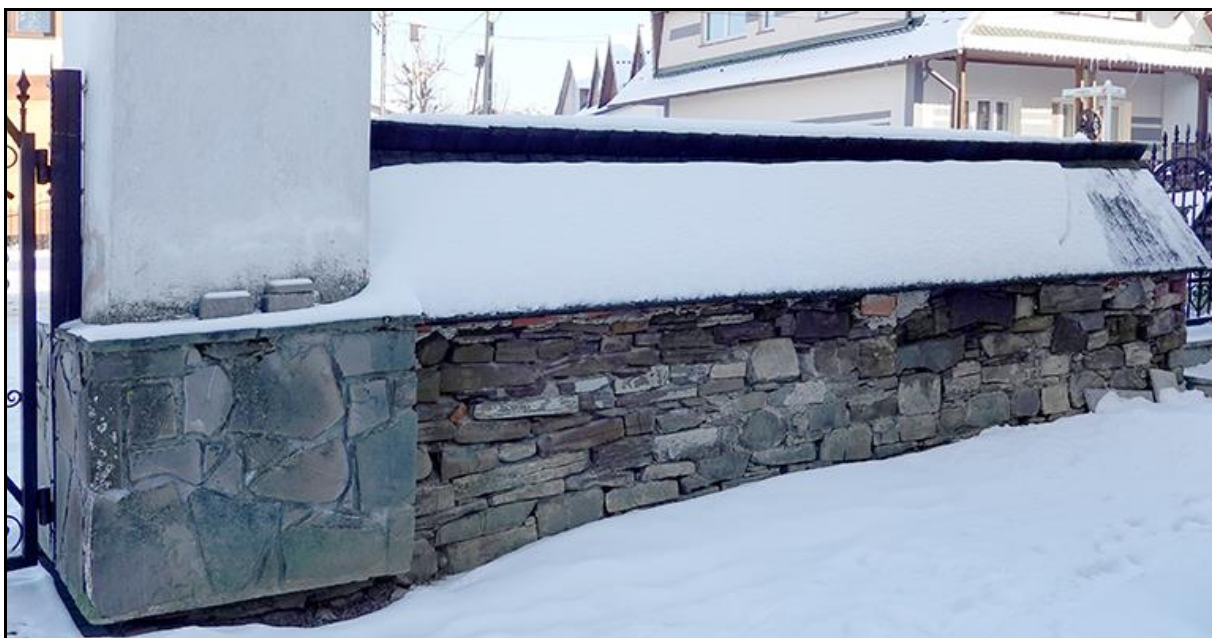
Strona zachodnia muru po prawej stronie bramy. Na powierzchni wątku kamiennego nie stwierdzono nadmiernego stanu zawilgocenia struktury muru. Stan zachowania kamieni nie wykazuje postępujących procesów dezintegracji strukturalnej. Jedynie w partii betonowo kamiennej opaski filara bramnego występuje zwiększony stan zawilgocenia struktury muru.
