PROGRAM PRAC KONSERWATORSKICH  
OPRACOWANY  
DLA BUDYNKU DOMU LUDOWEGO  
W BUKOWINIE TATRZAŃSKIEJ

OPRACOWAŁ PIOTR FRĄCZEK

CZERWIEC 2024

# PROGRAM PRAC KONSERWATORSKICH

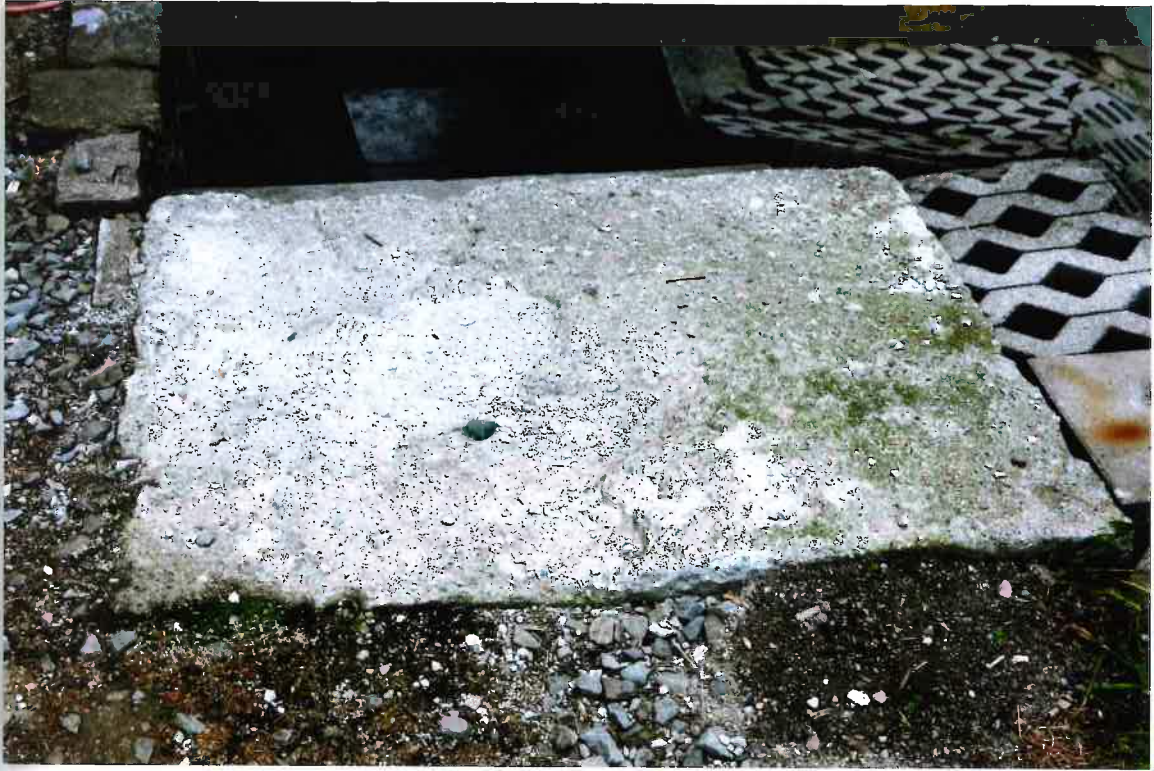
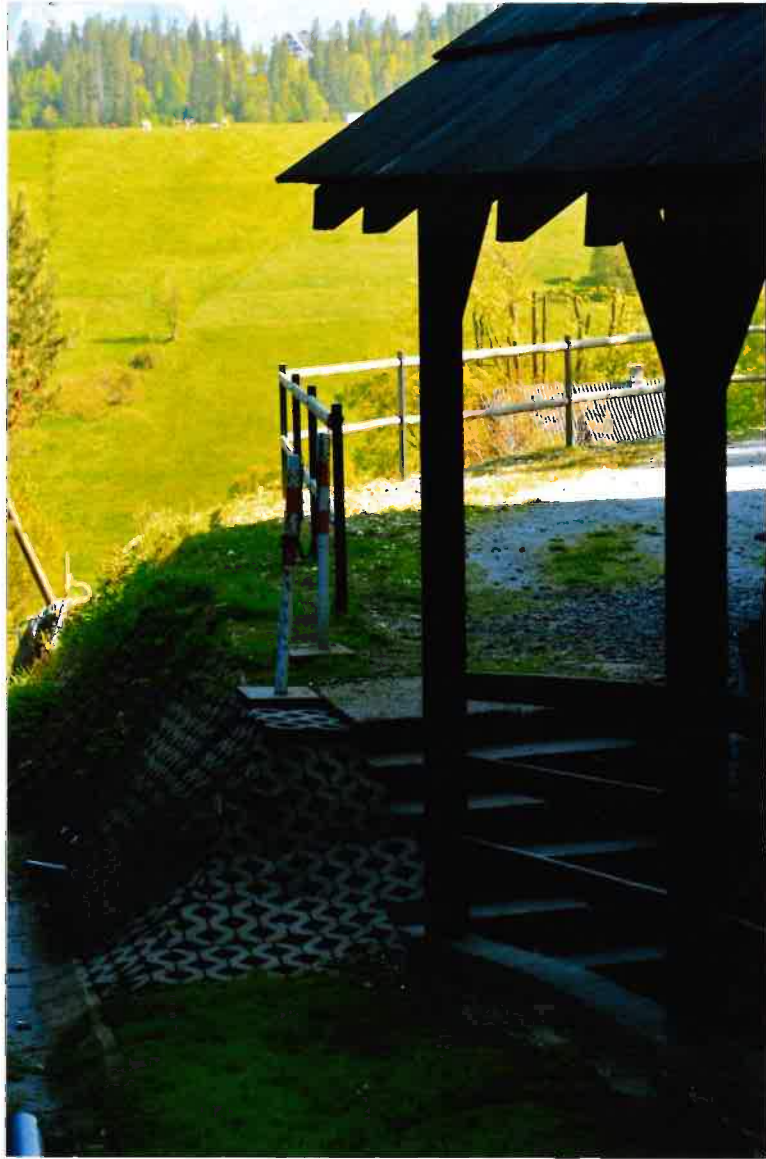
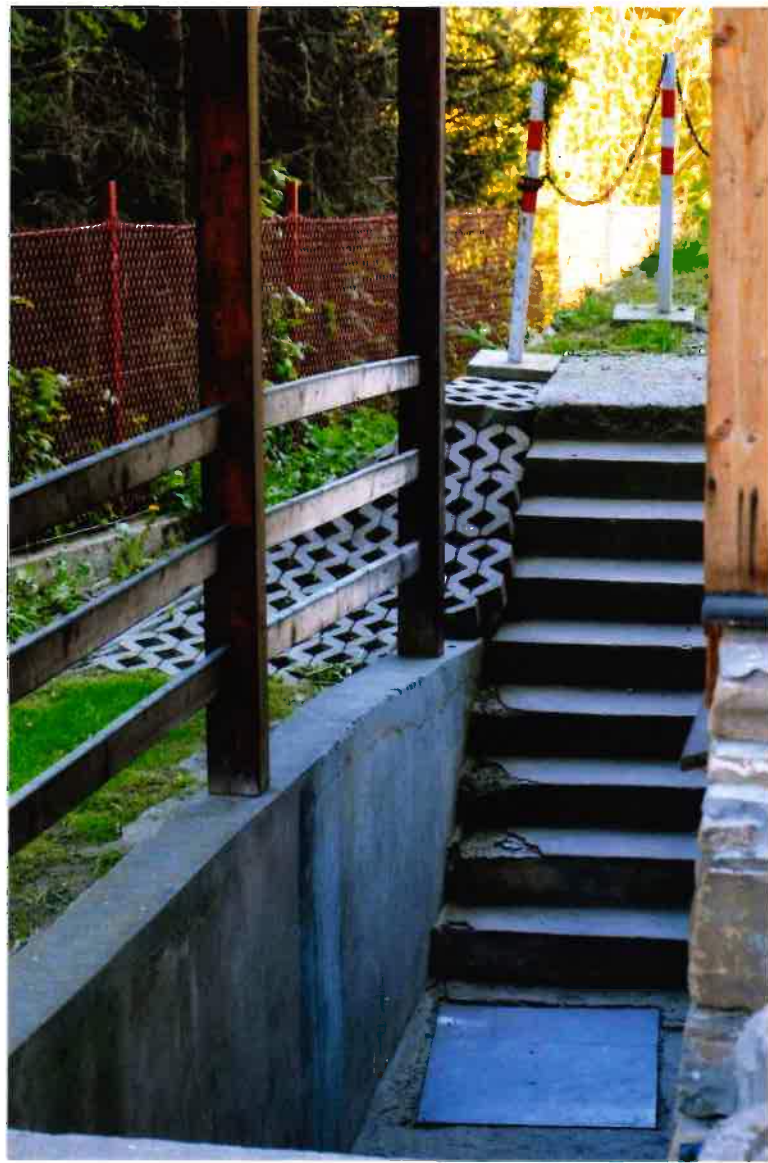
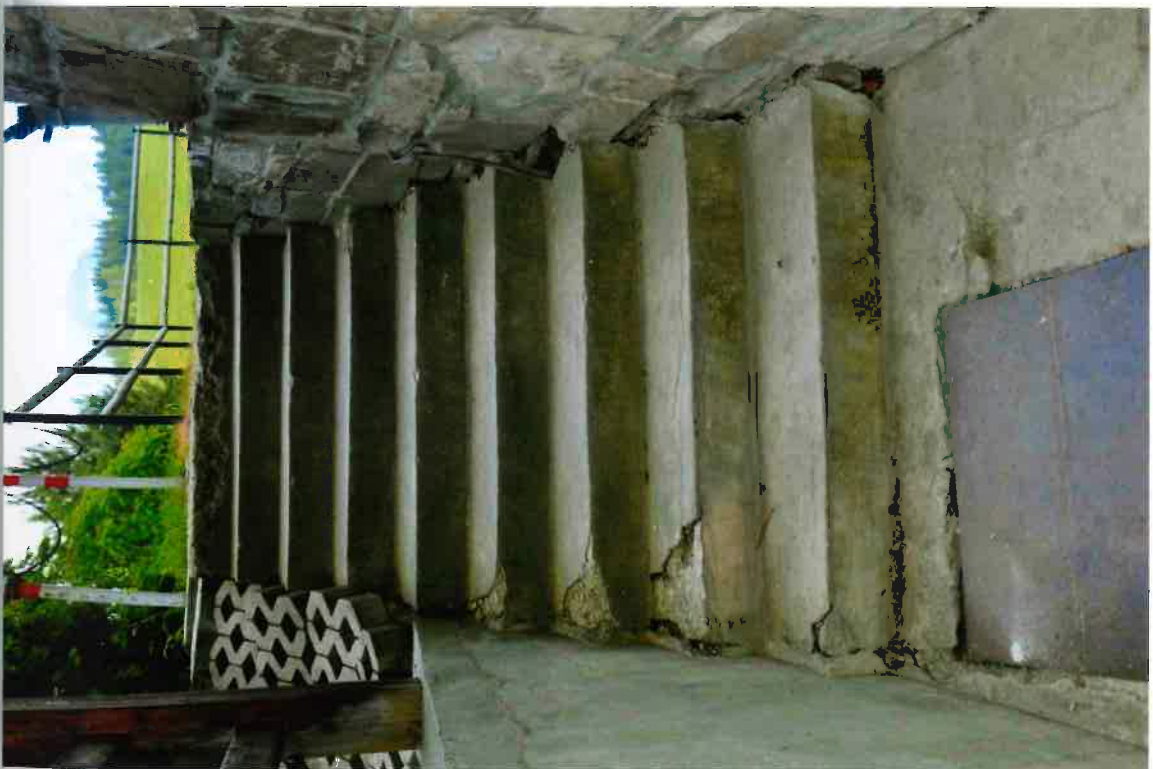
# SCHODY ZEWNĘTRZNE SKARPA

Betonowe schody zewnętrzne wykazują daleko posuniętą degradację. Zewnętrzna twardsza warstwa schodów jest popękana i w wielu miejscach wykazuje powierzchniowe ubytki, szczególnie od strony zewnętrznej, na stopnicy odsłonięty jest już cały rdzeń ze zwirowym wypełnieniem. Pomędzy rdzeniem schodów a twardszą zewnętrzną warstwą widoczny jest obszar o bardzo osłabionych parametrach wytrzymałościowych. Pomędzy schodami a ścianą budynku oraz ścianą zadaszenia widoczne są liczne nieszczelności którymi w szczeliny przedostaje się woda.

Wszystkie zniszczenia substancji schodów i balustrad nastąpiły z powodu wszechobecnej wody i odprowadzenia jej tylko częściowo w stronę granicy posesji i betonowego koryta. W celu zabezpieczenia schodów przed spływającą wodą i niszczenia ich w procesie zamarzania wody w strukturze betonu należy nadmurować istniejącą ścianę do wysokości spocznika oraz przedłużyć ją od strony południowo - wschodniej do końca schodów. (należy rozważyć konieczność podmurowania obydwu ścian schodów o około 15 cm. Przed przystąpieniem do tych prac należy rozebrać ściankę do wysokości pęknięcia. Dobudowywany fragment należy zazbroić azbrojenie zakotwić w istniejącym betonie. Dopuszcza się nadlanie ścianki z betonu lub jej nadmurowanie. Całą ścianę w celu

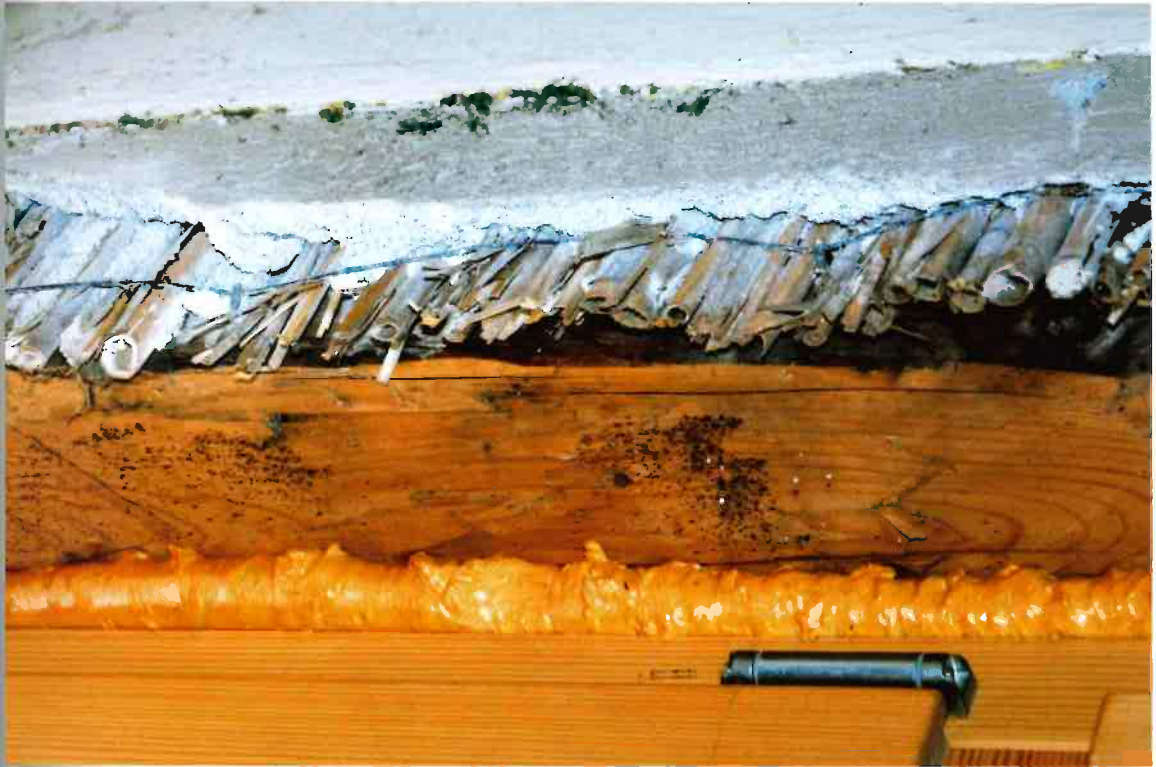
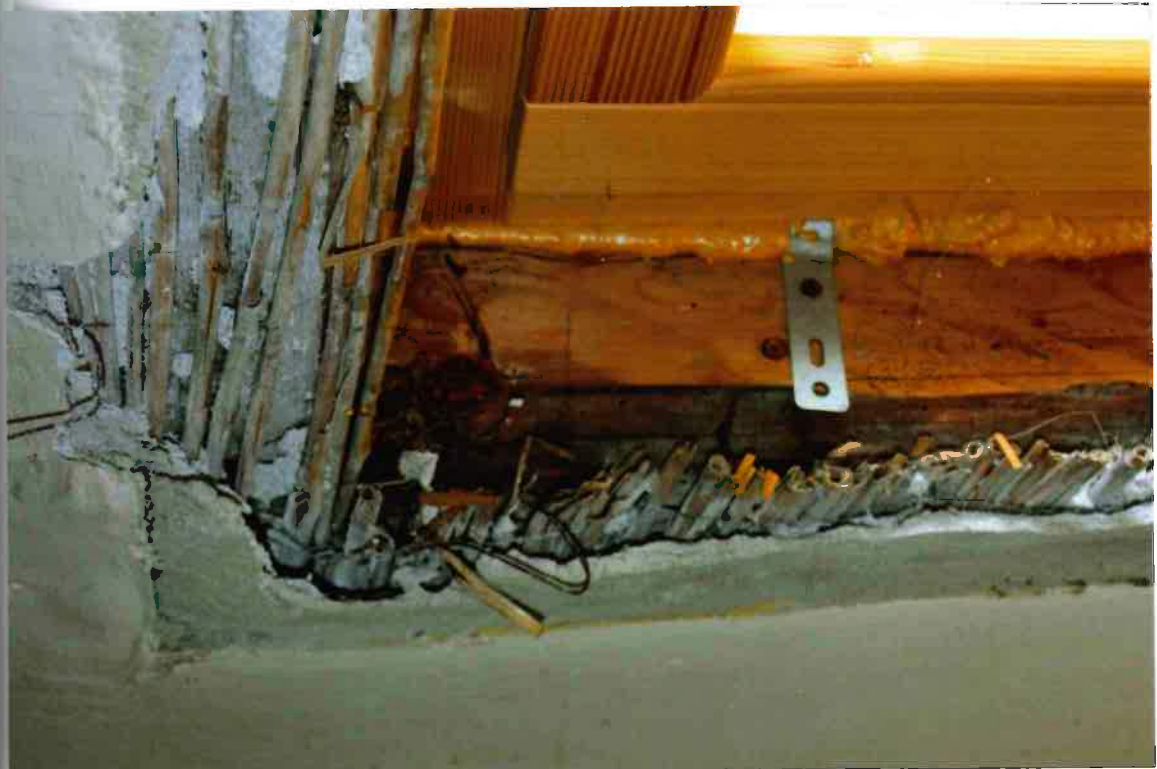
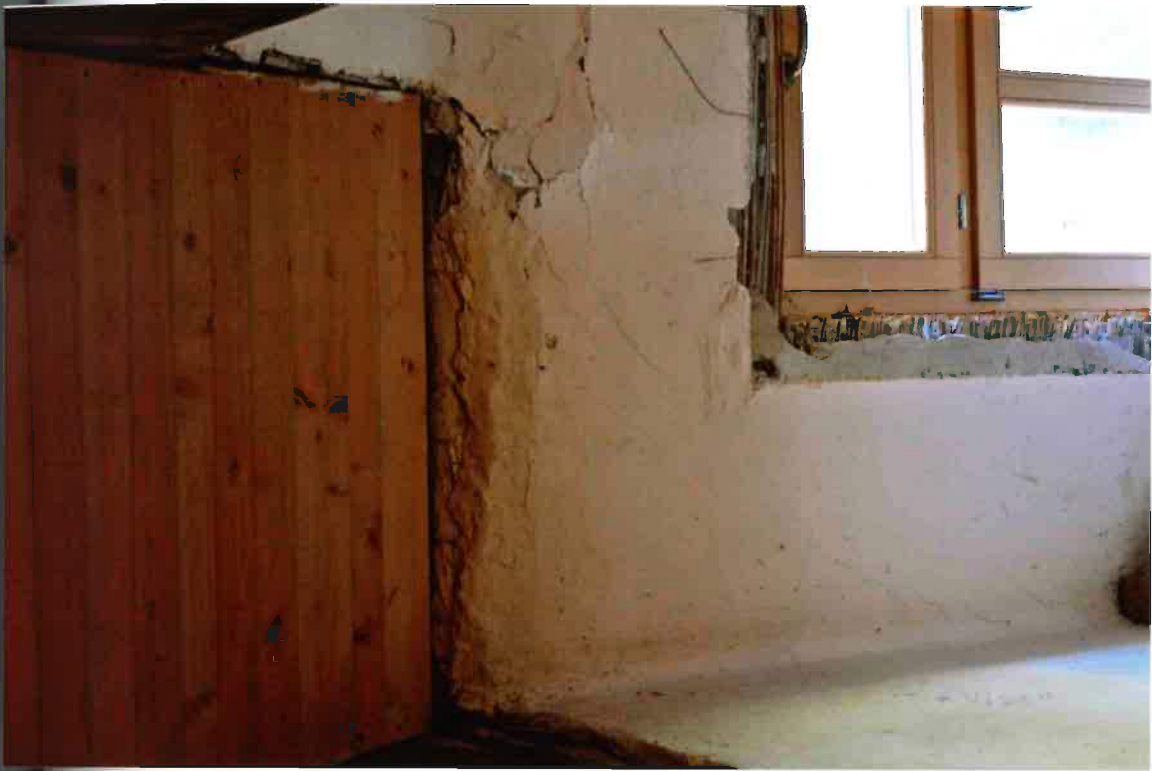
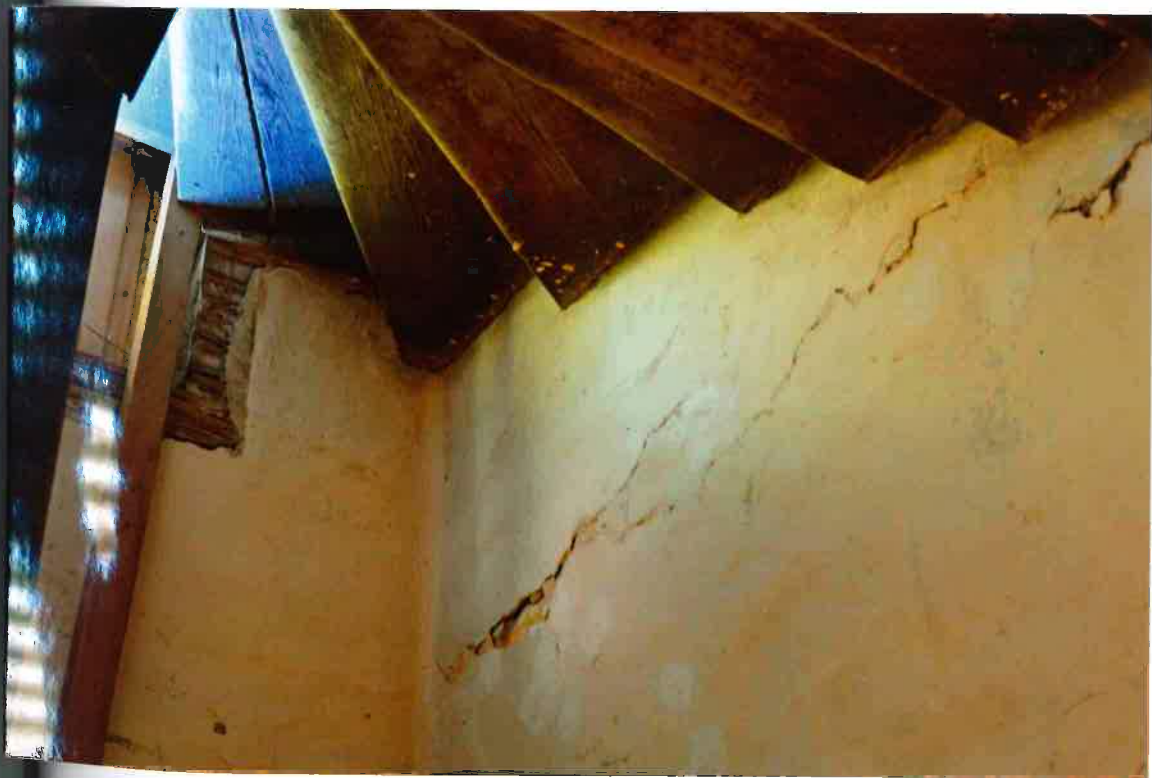
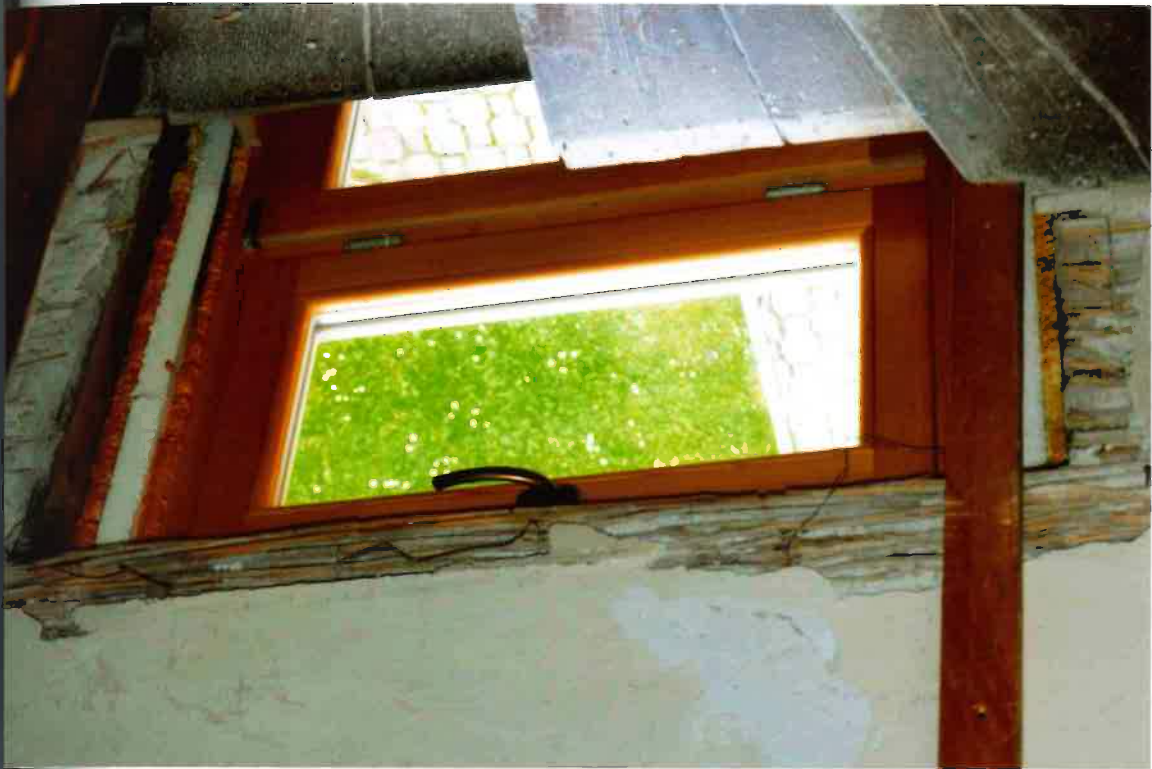
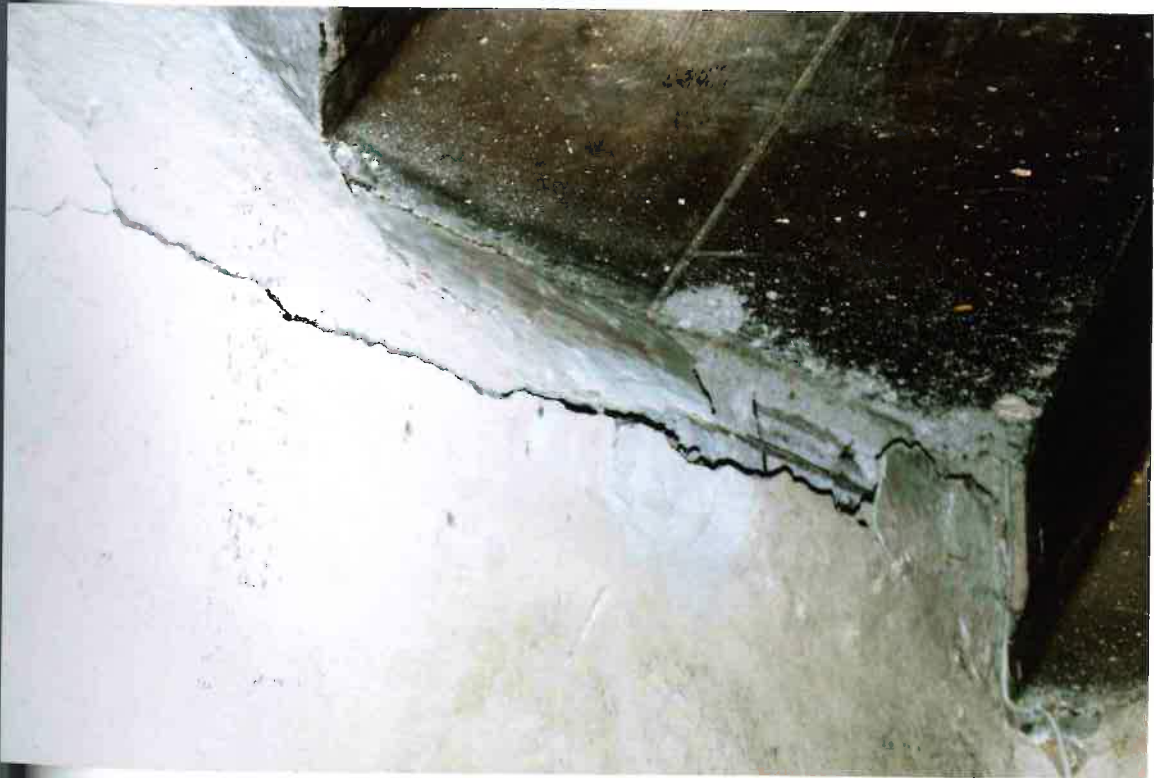
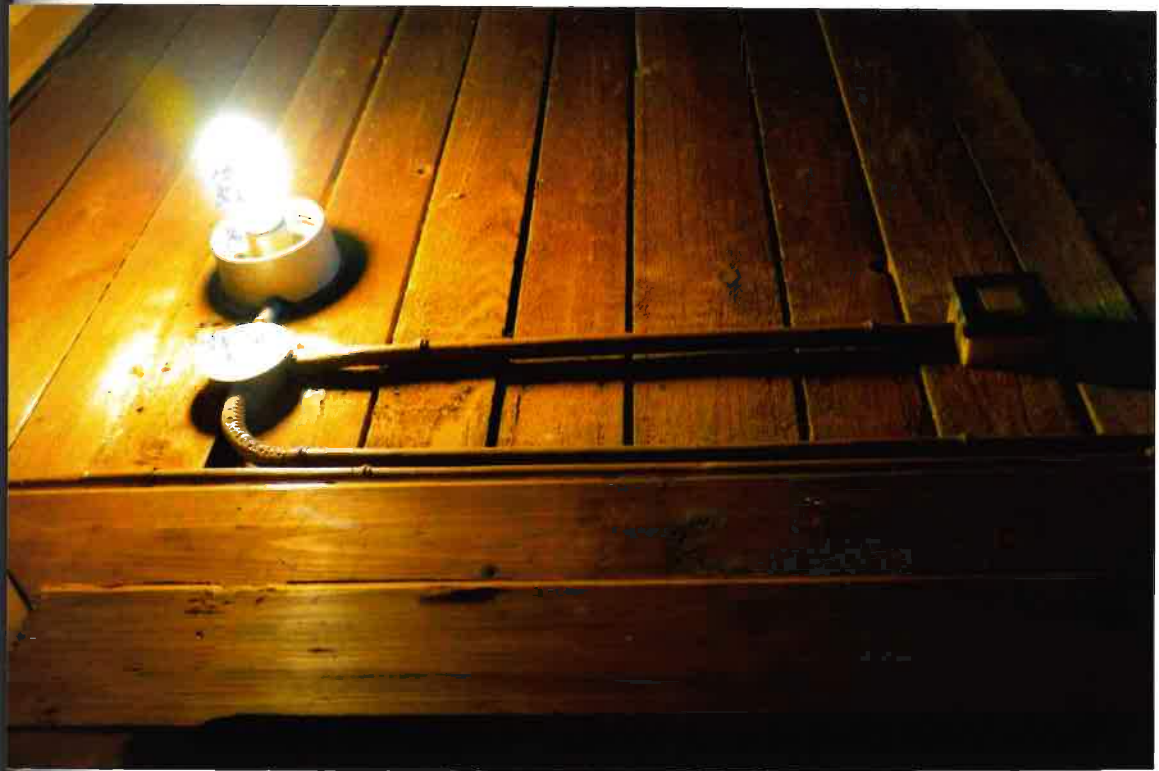
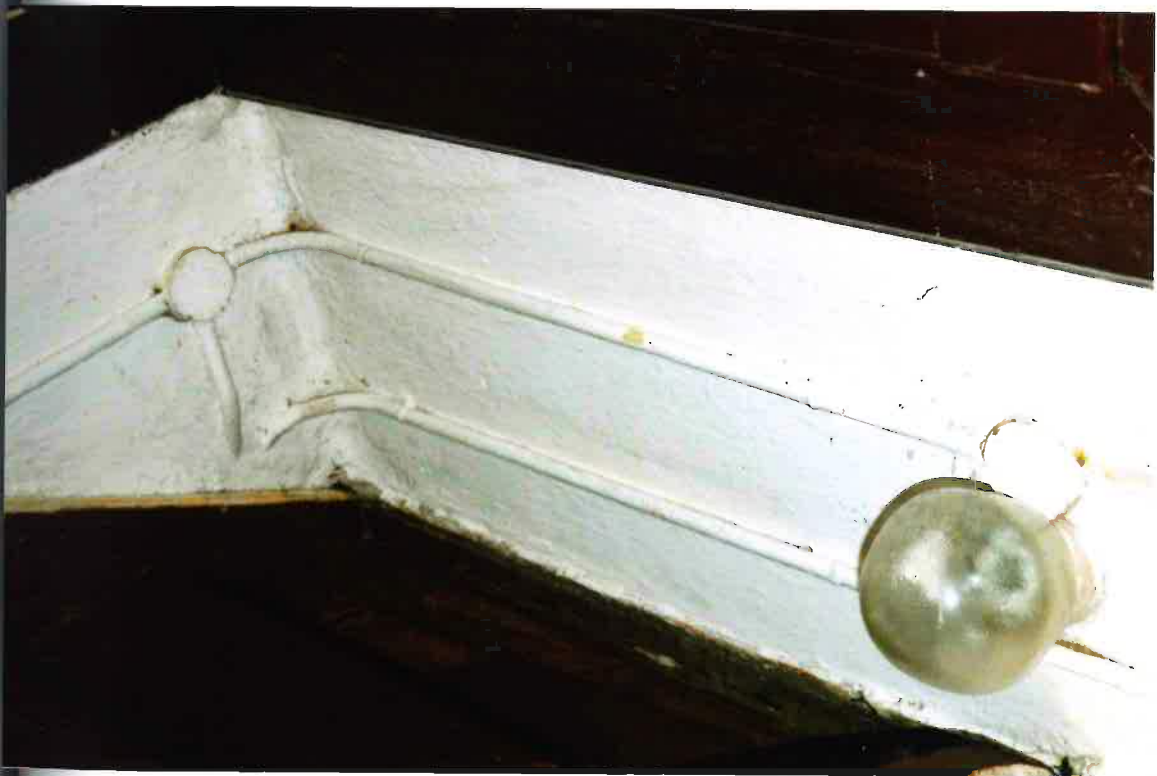
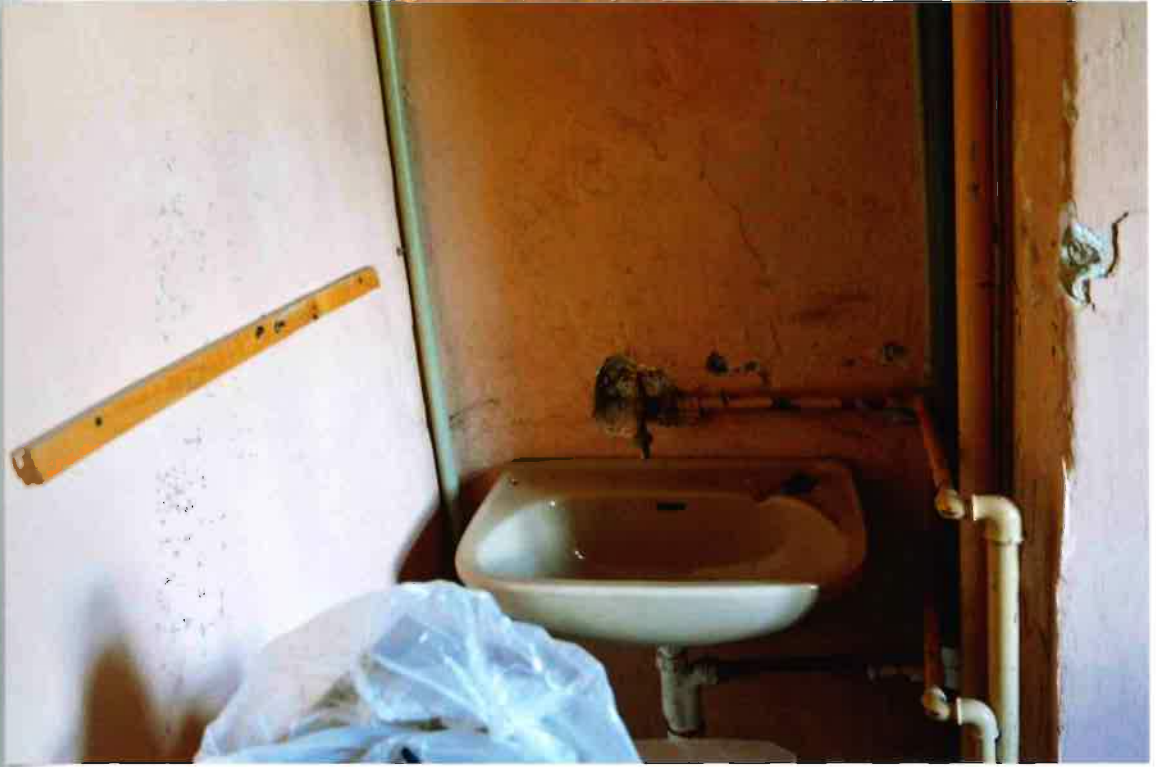
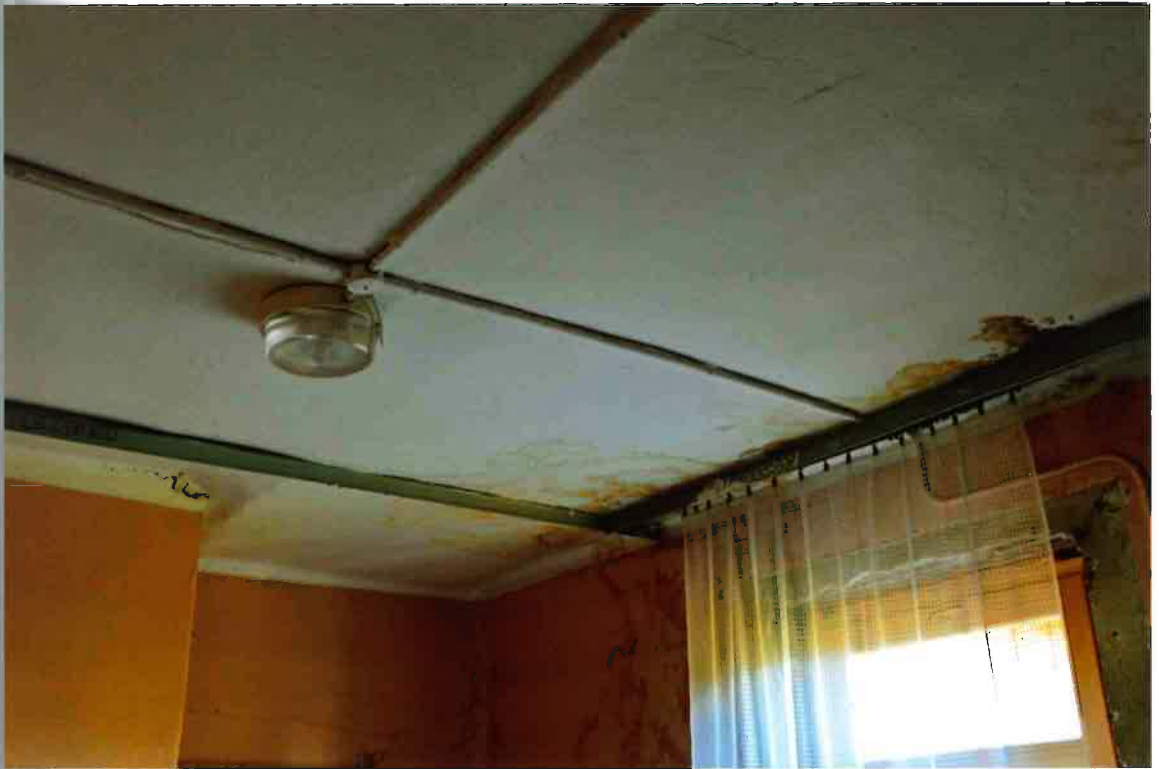
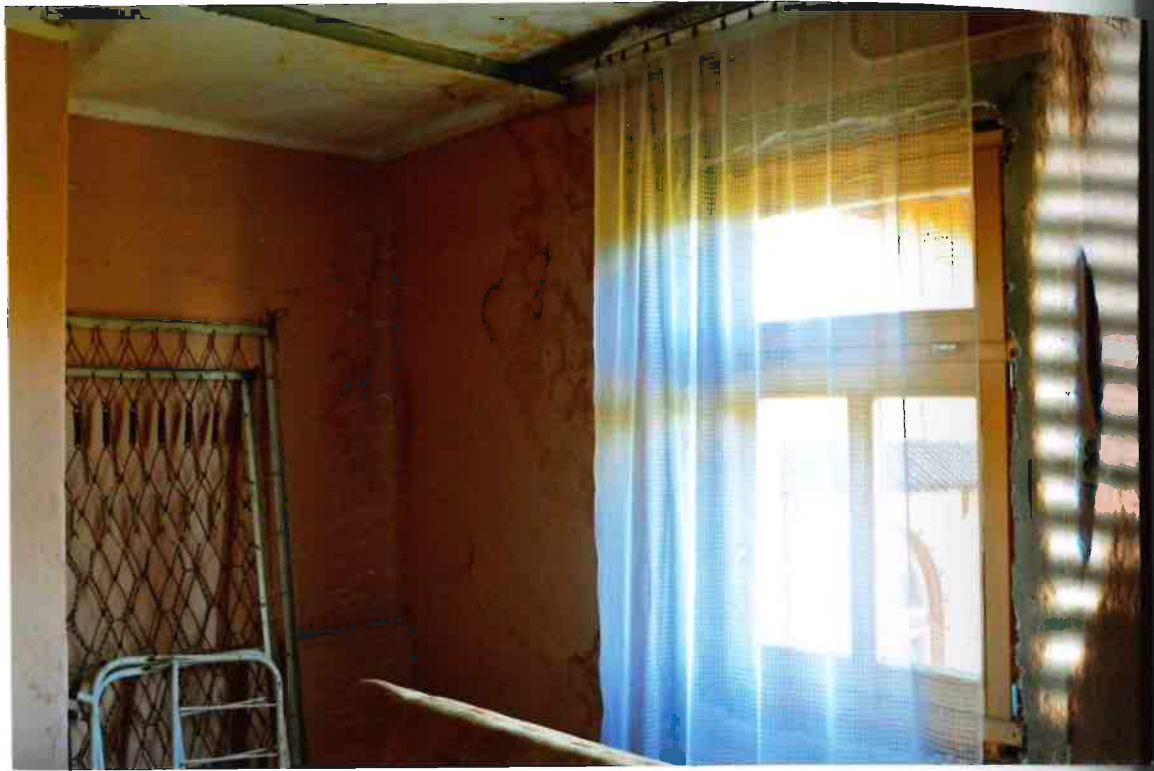
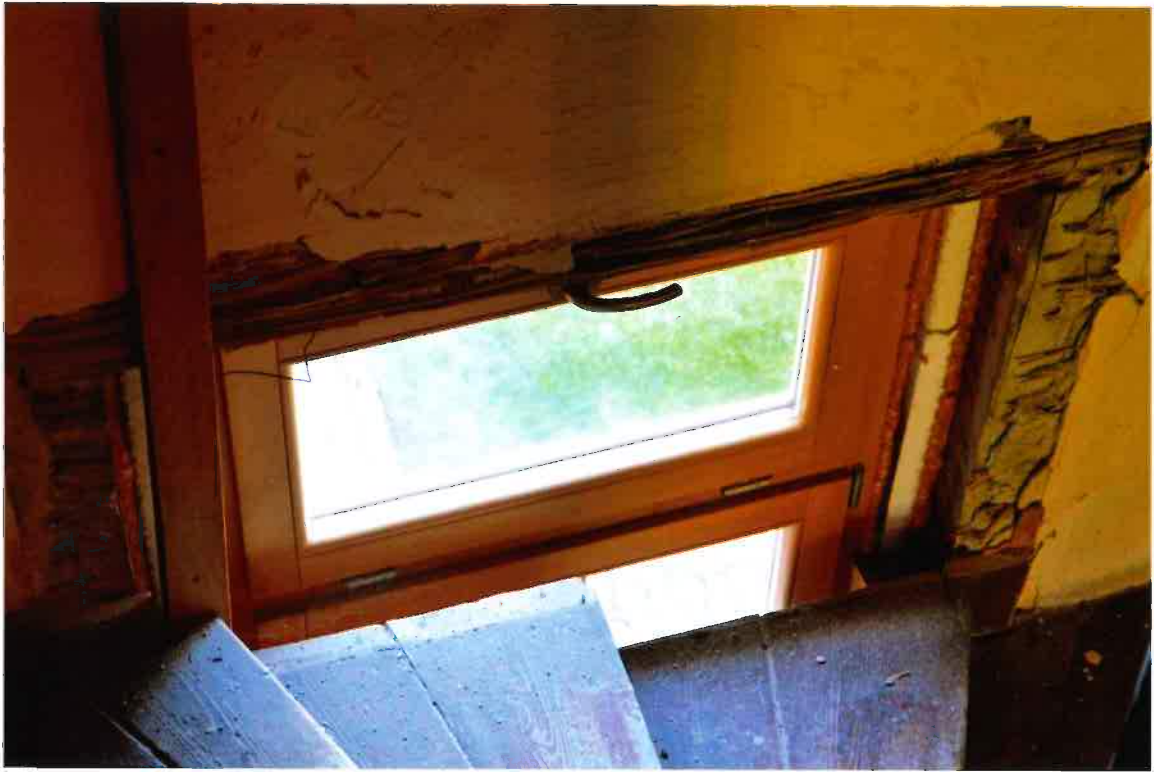
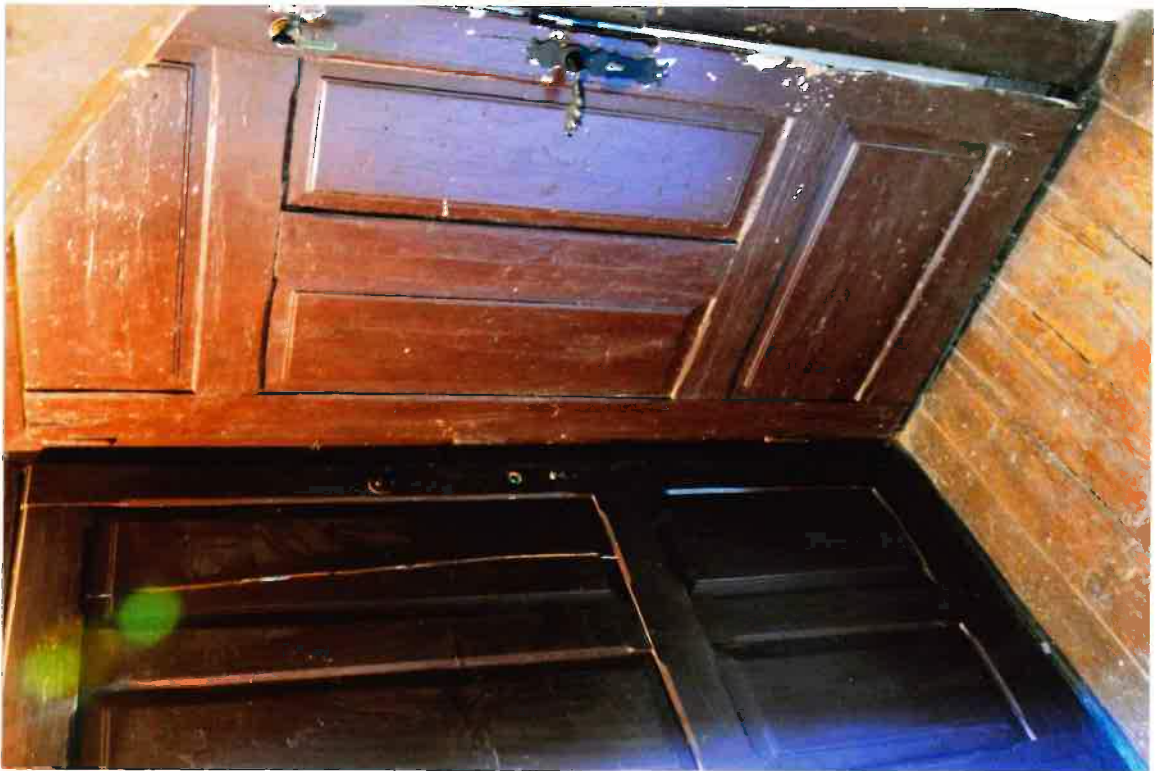
POMIESZCZENIA TRANSEPTU  
POŁUDNIOWEGO

Ściany - ściany drewniane, konstrukcji zrębowej, tynkowane w latach 60 XXw. Tynk wapienny na trzcinie, mocno popękany, częściowo odspojony, zawilgocony, wielokrotnie malowany farbami wapiennymi oraz klejowymi, na szpaletach okien i wokół nich usunięty. Drzwi do pomieszczeń drewniane pływające również z lat 60 XXw wielokrotnie malowane farbą olejną nie przedstawiające wartości zabytkowych. Zamki współczesne, zawiasy z lat 60 XXw.

Ze względu na b. zły stan zachowania pomieszczenia oraz brak wartości zabytkowych warty zachowania w celu umożliwienia korzystania z nich zakłada się dostosowanie pomieszczeń do obecnych standardów. Ze ścian i sufitu należy skuć tynk i usunąć maty z trzciny oraz gwoździe przytwierdzające je do ściany. Zakłada się przywrócenie pierwotnego wyglądu pomieszczenia przez odczyszczenie płazów z pozostałości wapna i rdzy. Ze względu na długotrwałe zalewanie pomieszczenia wodą z olodzonych rynien i możliwość miejscowo dużej degradacji bali drewnianych dopuszcza się wykonanie szalunku drewnianego oraz w celu zwiększenia termoizolacji ścian umieszczenie pod nim materiału termoizolacyjnego, paroprzepuszczalnego. Po usunięciu tynku z sufitu zaleca się wykonanie deskowania w analogiczny sposób do istniejącego tj. z uwzględnieniem szerokości oraz układu desek.
