TEMAT:	Brama i wschodnia część ogrodzenia kościółka pw. Św. Sebastiana w Jurgowie Analiza cech stylistycznych i zastosowanych technik budowlanych, opis stanu zachowania obiektu, program postępowania konserwatorskiego	
ADRES:	34-532 Jurgów 1	
INWESTOR:	Parafia Rzymsko – katolicka p.w. Św. Sebastiana w Jurgowie 34-532 Jurgów 1	
OBIEKT:	Brama i ogrodzenie kościoła

AUTOR:	Analiza cech stylistycznych i zastosowanych technik budowlanych, opis stanu zachowania obektu	mgr inż. arch. Piotr Kozieł
	Program Postępowania Konserwatorskiego	dr Krystyn Kozieł
DATA OPRACOWANIA:	Kraków, luty 2025r

Obiekt: Brama ogrodzenia kościoła pw. Św. Sebastiana w Jurgowie
Adres: 34-532 Jurgów 1
dz. nr 2149 obręb Jurgów gmina Bukowina Tatrzańska
Właściciel: Parafia Rzymsko – Katolicka
p.w. Św. Sebastiana w Jurgowie
Czas powstania: koniec XIXw, przebudowana w 1935r
Autor: nieznany
Materiał i technika: Brama murowana z kamienia łamanego – piaskowiec karpacki, tynkowana, zwieńczona daszkiem z gontu drewnianego.
Forma ochrony: Wpis do rej. zabytków woj. małopolskiego nr A-321 z 06.12.1971
Aktualny nr w rejestrze: A-854/M

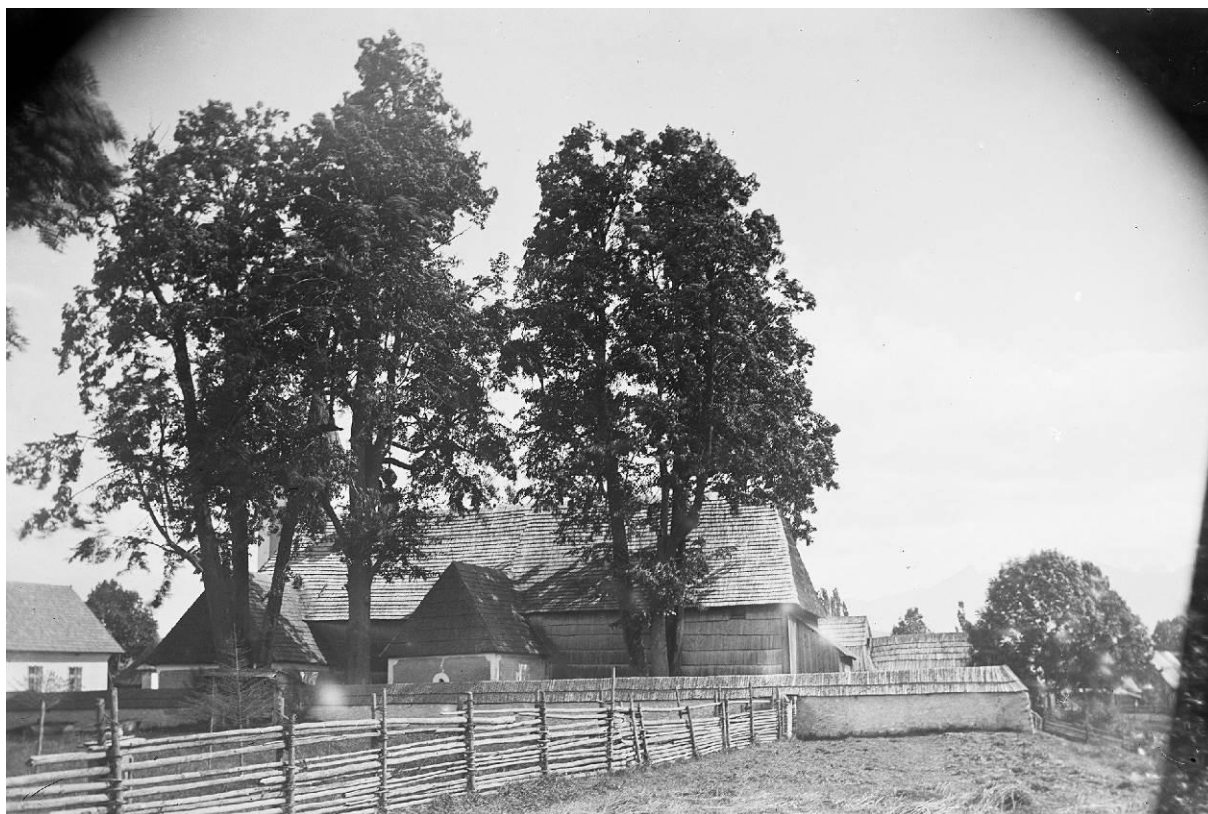
Fot. 1 Widok kościoła od strony północnej 1895-1890 aut. Walery Eliaż-Radzikowski; zbiory Muzeum Etnograficznego w Krakowie.

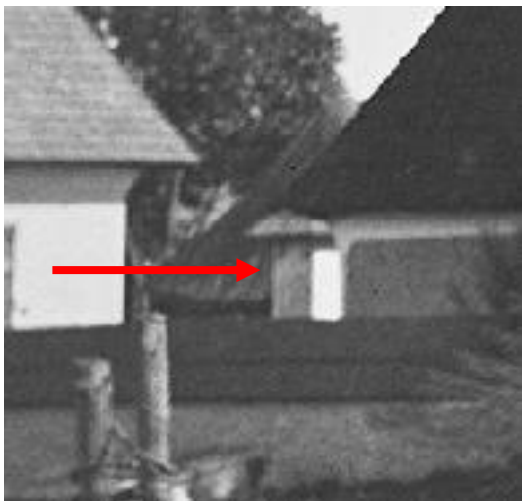
Fot. 2 Powiększony fragment fotografii, strzałką wskazano bramę do kościoła.

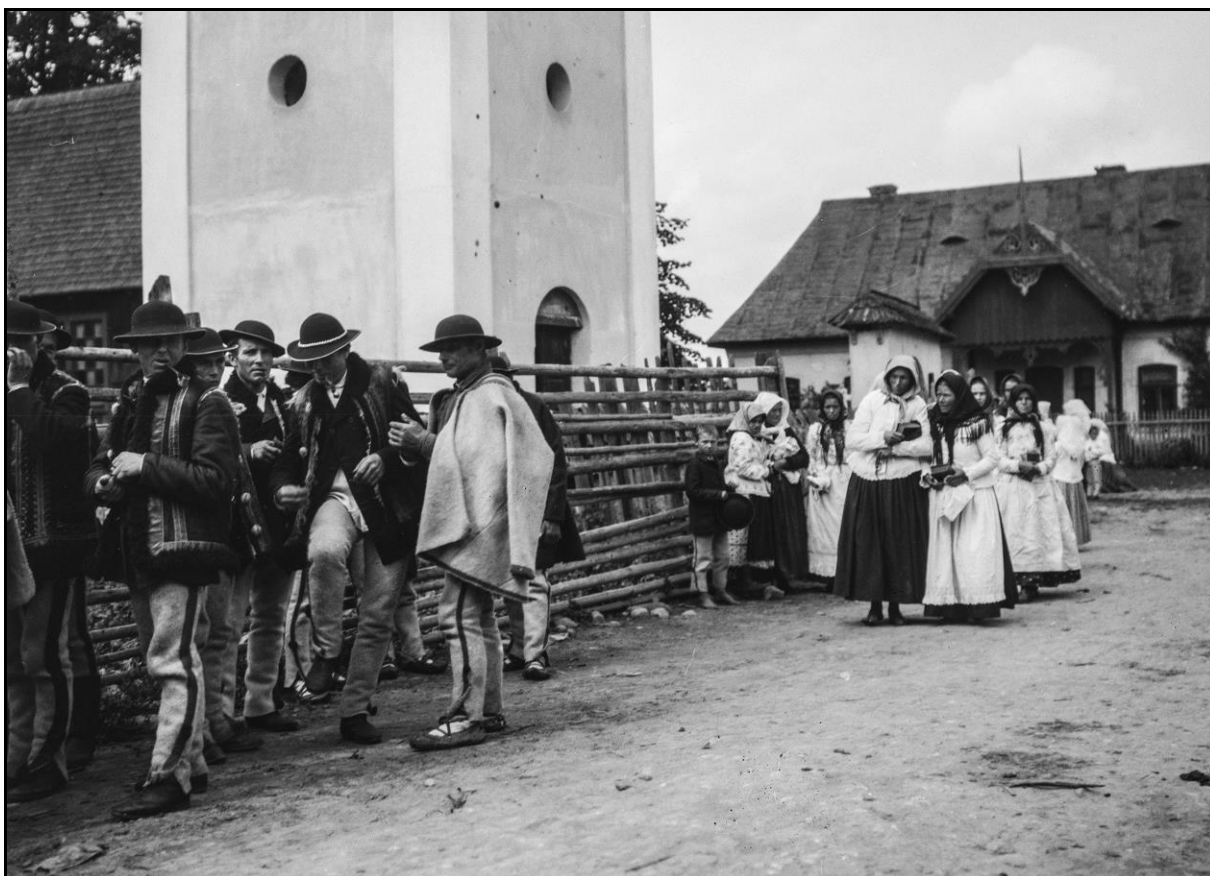
Fot. 3 „Nach der Messe” – 1901r aut. Joseph Pratsch – zbiory Deutsche Fotothek – Saska Biblioteka Państwowa w Dreźnie. Na zdjęciu widoczne zwieńczenie bramy oraz wcześniejsze, drewniane ogrodzenie wokół kościoła.

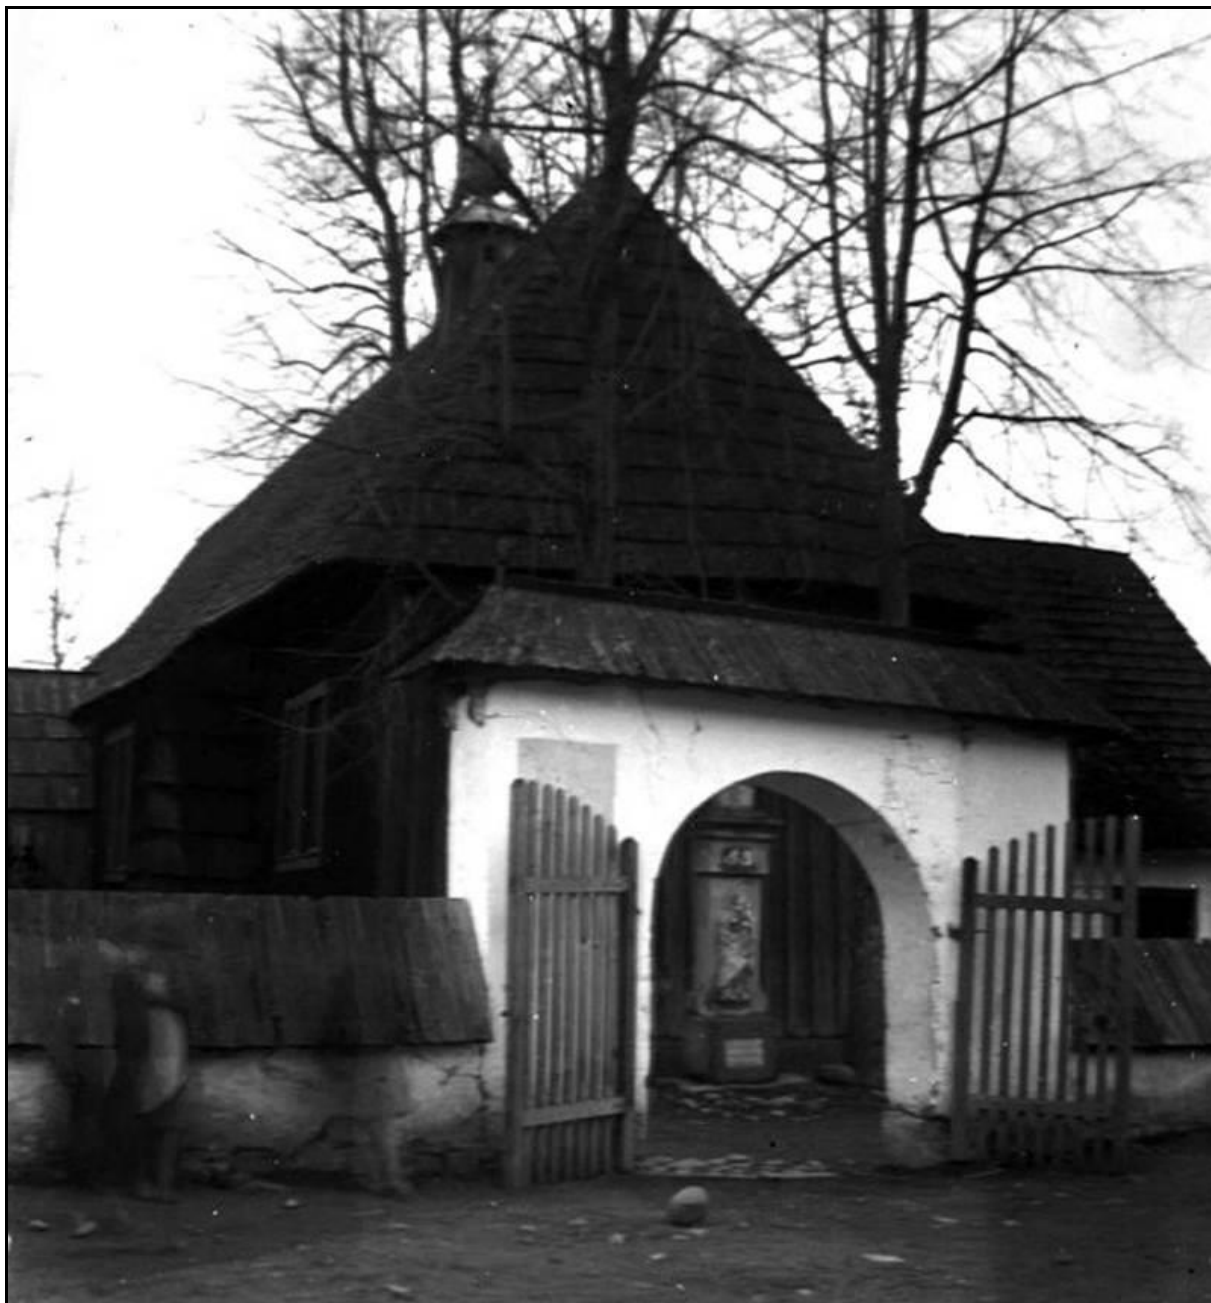
Fot. 4 Zdjęcie z lat 1930-1933, brak informacji o autorze. Na zdjęciu widoczna wcześniejsza forma bramy z półkolistym zamknięciem przejścia, gont na zwieńczeniu bramy wymieniony – zachowano formę, zastosowano dłuższe deski, bez dbałości o detal. Wokół bramy murowane ogrodzenie w obecnej formie, tynkowane.

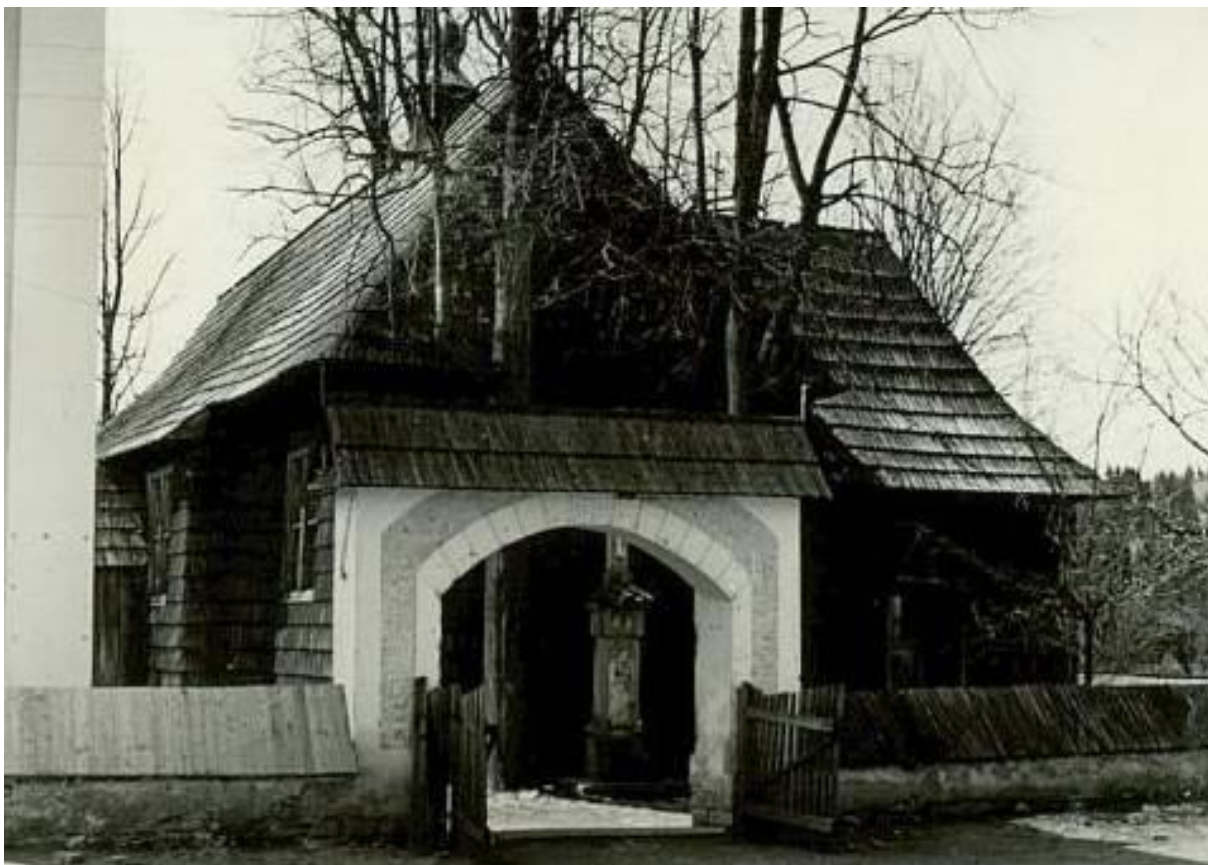
Fot. 5 Widok kościoła od strony wschodniej aut. Stefan Szlachtycz – karta ewidencyjna zabytku 1959r.

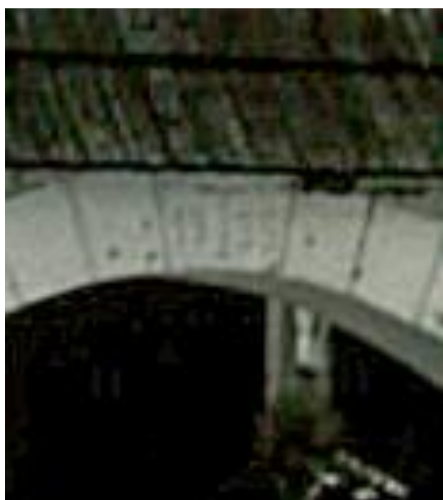
Fot. 6 Powiększony fragment fotografii. Widoczna inskrypcja „19†35”.

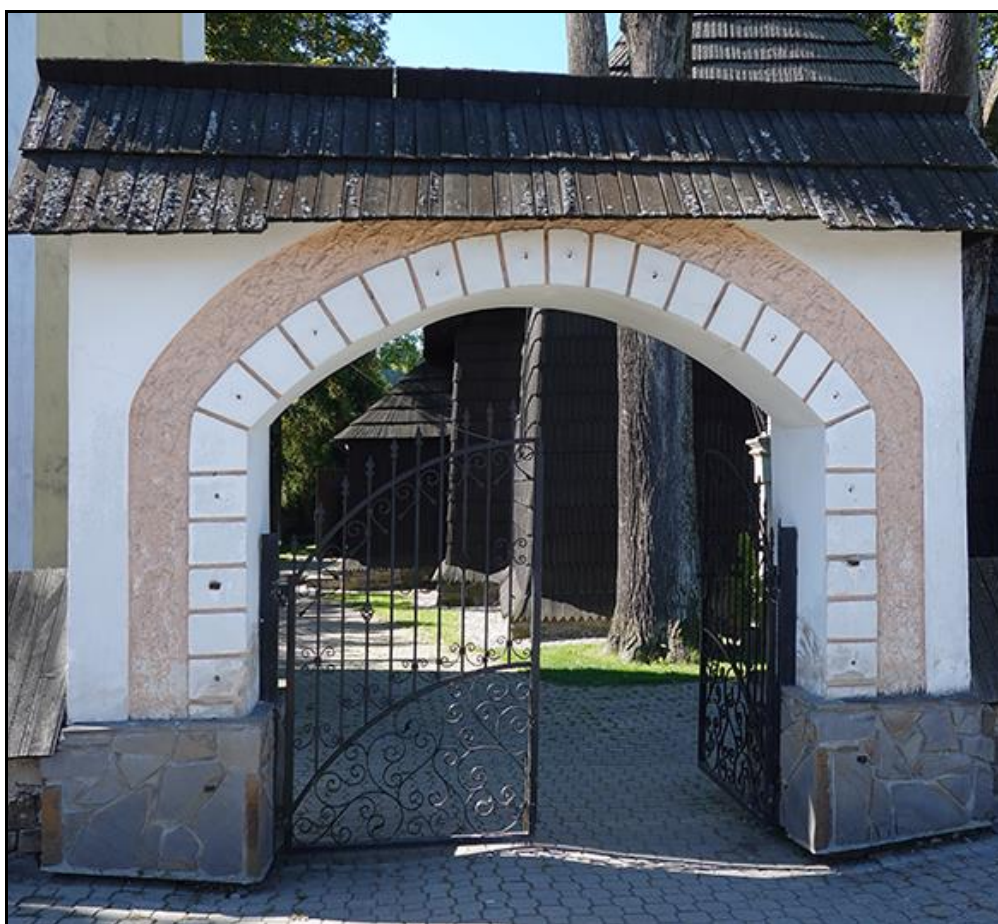
Fot. 14. Widok obiektu w całości, po stronie wschodniej - frontowej. Określnej lokalnie jako „paradna”.

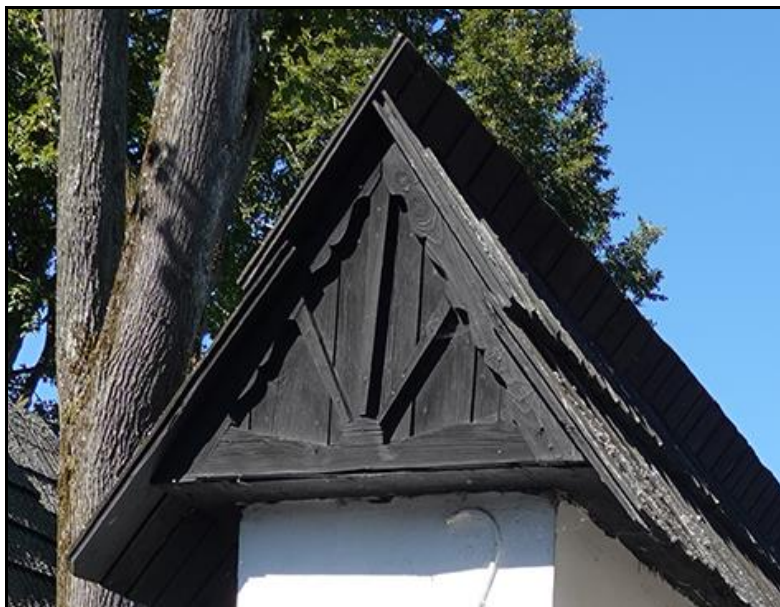
Poszycie daszku nad bramą znajduje się w bardzo złym stanie technicznym, biologicznym i estetycznym. Na zdjęciu powyżej przedstawiony jest stan klepek gontu, które uległy całkowitej degradacji. Tkanka drewna struktury drewna jest całkowicie spróchniała, chłonie duże ilości wody, nie odprowadza wody opadowej w sposób właściwy. Gont w trybie pilnym winien zostać wymieniony.

- W trakcie prac należy dokonać badań stratygraficznych w celu weryfikacji kolorystyki obiektu
 - Drewniane poszycie daszku z gontu nad bramą uległo całkowicie degradacji strukturalnej. Istniejące zadaszenie należy zdemontować, a w jego miejscu **odtworzyć w obecnej formie** w tradycyjnej technologii poszycie z gontu wysezonowanego i impregnowanego. Po ułożeniu (zamontowaniu) gont należy ponownie zaimpregnować.

4. Gont winien być wykonany z drewna jodłowego, lub świerkowego. O przyrostach rocznych przebiegających przez porzecznym przekrój prostopadłe. Winien być sezonowany minimum 6 miesięcy, zaimpregnowany dwukrotnie metodą kąpiel preparatem GONTOX.

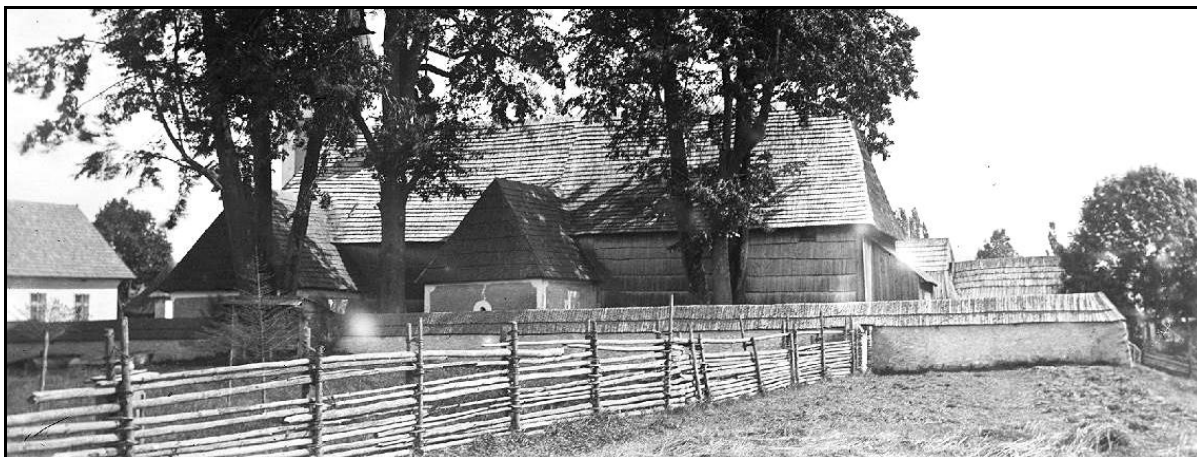
Pierwsze zdjęcie na którym można dostrzec fragment bramy oraz dużą część muru po stronie północnej kościoła pochodzi z lat 1895-1900. Mur potynkowany, zapewne wapnem bielony. Kryty gontem.

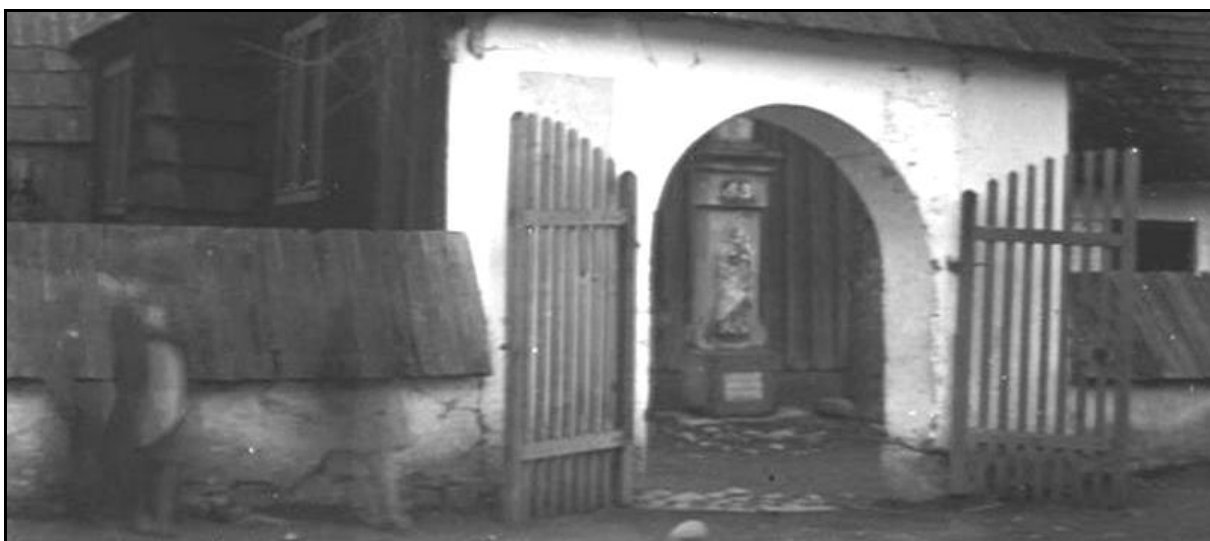
Zdjęcie z lat 1930-1933, widoczna wcześniejsza brama z półkolistym zamknięciem przejścia. Ściany zarówno bramy jak i muru potynkowane i bielone wapnem. Daszek na murze wykonany z wąskich desek w formie gontu.

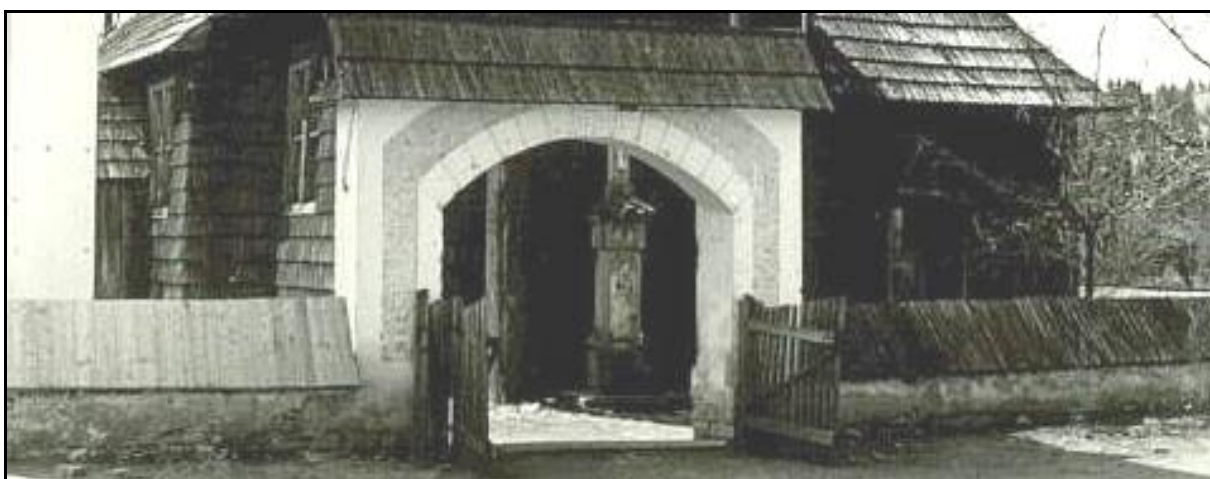
Reprodukcja fotografii z roku 1959. Brama wykonana w roku 1935. Forma i struktura muru od czasu jego powstania przetrwała niezmieniona do dnia dzisiejszego. Nturanym jest że drewniany gont ulega procesom które niszcza jego strukturę dlatego co jakiś czas jest wymieniany. Tu ten przypadek jest wyraźnie widoczny. Gonta po lewej stronie bramy nowy w dobrym stanie, po prawej w stanie agonalnym. Ściany muru pokryte są jeszcze resztkami zachowanego tynku wapiennego.

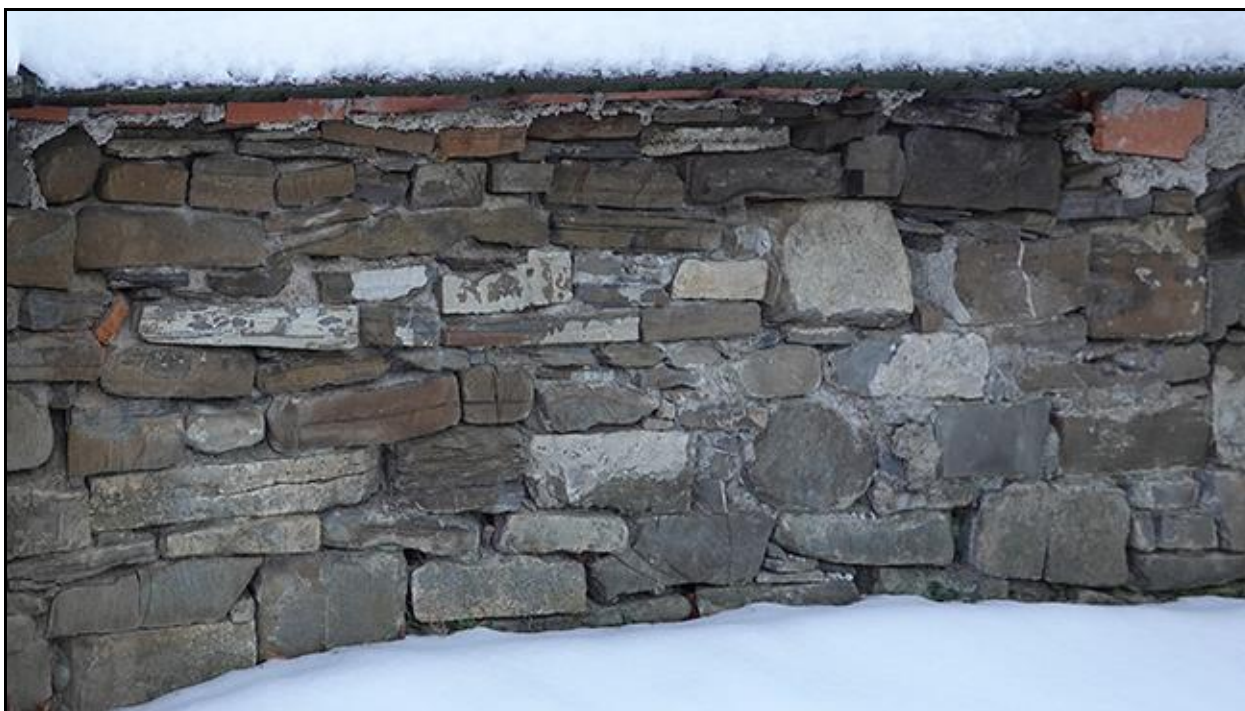
Kamień charakteryzuje się niskim stopniem nasiąkliwości strukturalnej.. A ponieważ jego powierzchnia jest odsłonięta (pozbawiona warstw zatrzymujących wilgoć w jego strukturze) procesy wysychania jego struktury zachodzą w szybkim tempie, bez zniszczeń. Mur o wielu powietrznych kawernach łatwiej ulega osuszaniu przez owiewanie niesionym powietrzem przez wiatr. Zakamarki , szczeliny kawerny ulegają osuszaniu poprzez przewietrzanie.
