Remont bramy i wschodniej części ogrodzenia kościoła pw. Św. Sebastiana w Jurgowie

PROJEKT ARCHITEKTONICZNO - BUDOWLANY

Obiekt Brama i ogrodzenie przy kościele Św. Sebastiana

Kraków, luty 2025

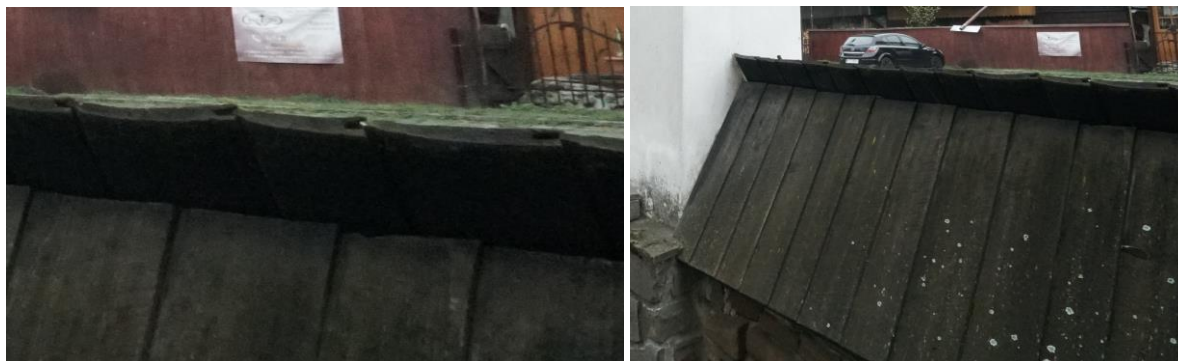
Mur przekryty daszkiem drewnianym. Pokrycie daszku deskami – jest to określenie zgodne z terminologią zastosowaną przez Władysława Matlakowskiego¹, jednakże „deski” są w rzeczywistości elementami drewnianymi budową bardziej przypominającą gonty, łączone podobnie jak one na wpust, o znacznie większych od tradycyjnego gontu wymiarach

Przekrycie ułożone na konstrukcji drewnianej opartej na zwieńczeniu muru, a dokładniej na wieńczącej go wyrównawczej warstwie cegieł. Widoczna jest postępująca korozja biologiczna drewna – widoczne są efekty działania grzybów jak i porosty na powierzchni desek. Elementy drewniane uległy wypaczeniu tworząc szczeliny umożliwiające penetrację wody i dalszą destrukcję muru.

Przewiduje się rozebranie pokrycia i konstrukcji drewnianej. Odtworzenie konstrukcji drewnianej, impregnację i zakotwienie do zwieńczenia muru. Wykonanie nowego pokrycia daszku z zachowaniem wielkości formy i sposobu łączenia elementów drewnianych pokrycia.
